# DYNOPLUS - İZMİR YOLU ŞB

Rapor tarihi : 2025-05-01 15:27:01  
Rapor id : SP308BEH560

Alıcı: OTOPOİNT MOTORLU ARAÇLAR.. Araç: 34MHJ603 - VF1RFB00973638708 - RENAULT Megane 2024 Otomatik Benzin - Kilometre : 6422

## KAPORTA VE BOYA KONTROLÜ

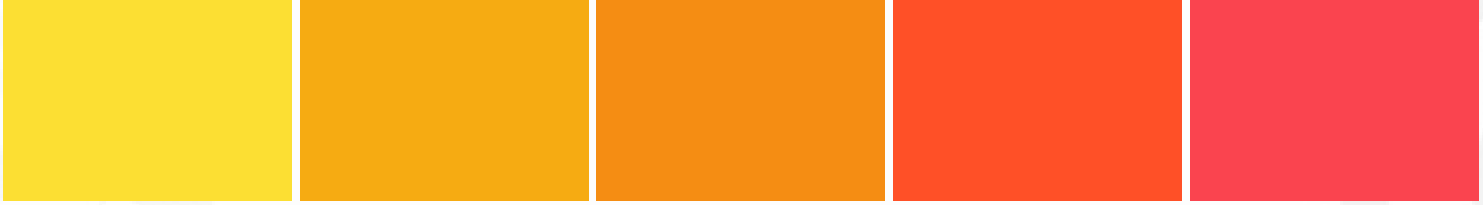
### CONTA KAÇAK TESTİ

Conta kaçak testi sonucu olası renk seçenekleri..

Renk sıralaması soldan başlayarak , iyiden kötüye doğru sıralanmıştır.

YAPILAN CS MOTOR CONTA TESTİ,SORUNSUZ.
