# DYNOPLUS - İZMİR YOLU ŞB

Alıcı: OTOPOİNT MOTORLU ARAÇLAR.. Araç: 34NDR347 - VR3KAHPY7SS061318 - PEUGEOT 3008 Otomatik Benzin - Kilometre : 16897

## KAPORTA VE BOYA KONTROLÜ

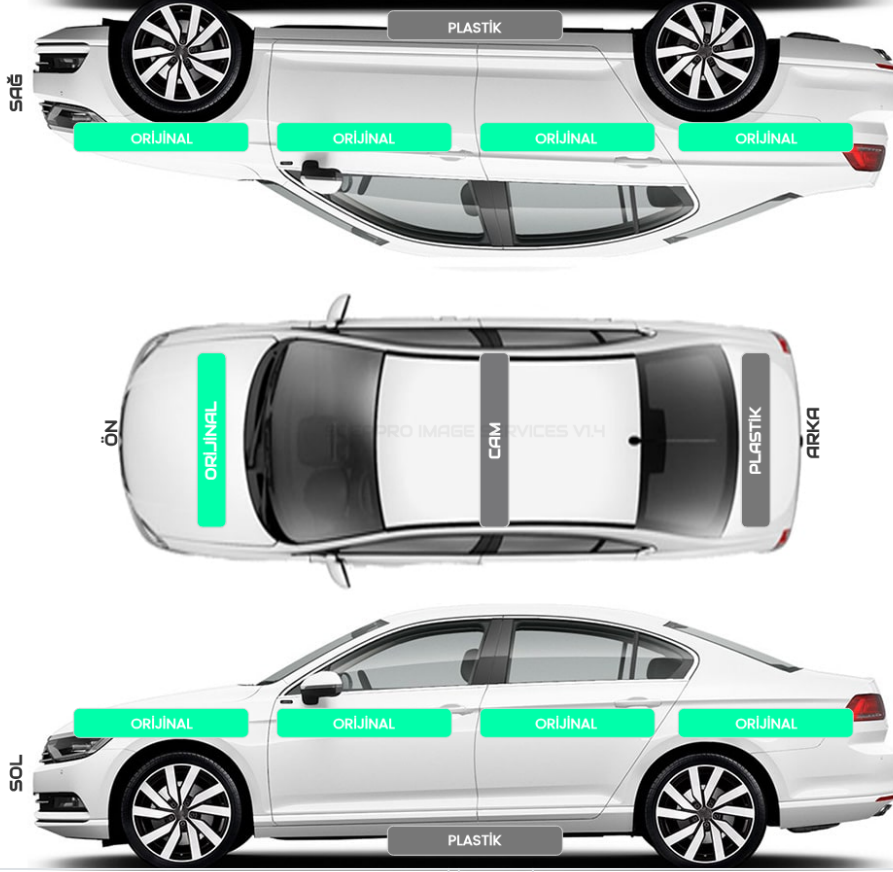
-Aracın muhtelif yerlerinde minimal düzeyde ezik ve çizikler mevcut
