Sayfa : 1 / 17
EKSPERTİZ BİLGİLENDİRME SAYFASI

İşlem Tarihi:	07.11.2024 09:26:51 - 12:04:00	Şasi No:	NM435600006X38003
Marka :	TOFAS-FIAT	Model	EGEA CROSS URBAN 1.6 M.JET 130 DCT / 2022

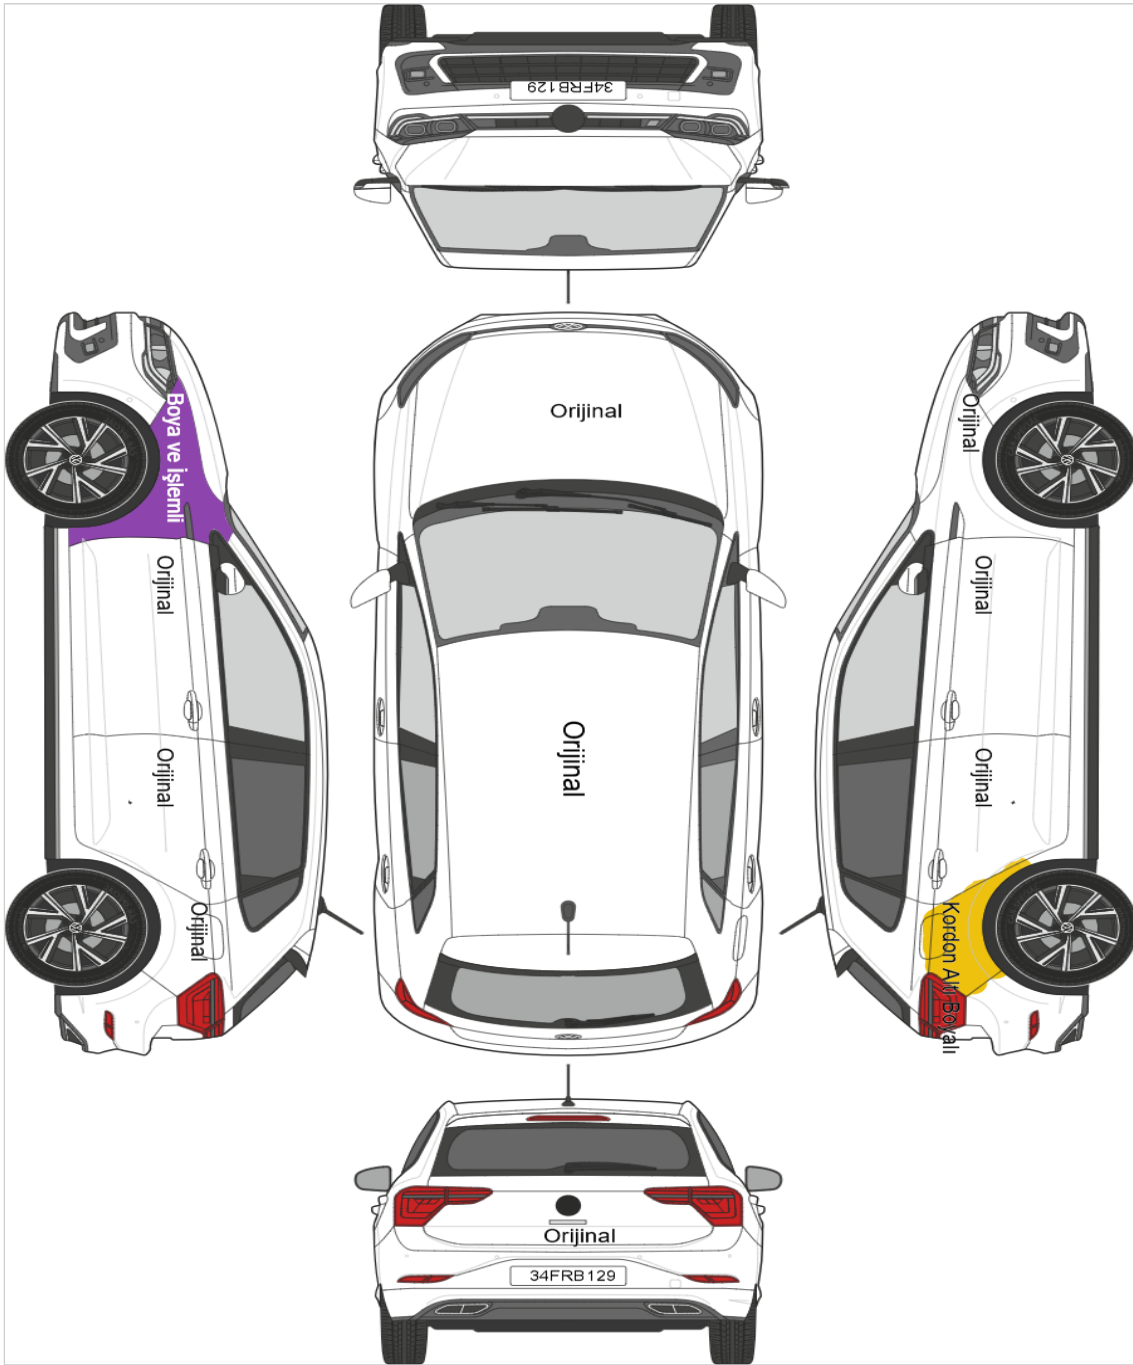
BOYA KAPORTA DIŞ KONTROLLER

BOYALI	DEĞİŞEN	LOKAL BOYALI	ORİJİNAL	BOYALI İŞLEMLİ	DOLU GÖÇÜĞÜ	HASARLI	EZİK GÖÇÜK	SÖKÜLÜP TAKILMIŞ
--------	---------	--------------	----------	----------------	-------------	---------	------------	------------------

59. Sol Ön Şasi	Orijinal
60. Sağ Ön Şasi	Orijinal
61. Güneş Yanığı	Yok
62. Podye Sol	Orijinal
63. Podye Sağ	Orijinal
64. Amortisör Kulesi Sol	Orijinal
65. Amortisör Kulesi Sağ	Orijinal
66. Sol Üst Direk	Orijinal
67. Sağ Üst Direk	Orijinal
68. Sol Ön Direk	Orijinal
69. Sağ Ön Direk	Orijinal
70. Sol Kapı Orta Direk	Orijinal
71. Sağ Kapı Orta Direk	Orijinal
72. Sol Arka Çamurluk Kilit Karşılığı	Orijinal
73. Sağ Arka Çamurluk Kilit Karşılığı	Orijinal
74. Sol Alt Marşpiyel	Plastik Kaplama
75. Sağ Alt Marşpiyel	Plastik Kaplama
76. Ön Panel	Plastik
77. Arka Panel	Orijinal
78. Ön Tampon	Plastik
79. Arka Tampon	Plastik
80. Taban Sacı	Sağlam
81. Bagaj İç Havuz Sacı	Orijinal
82. Sağ Ön Çamurluk Davlumbazı	Sağlam
83. Sol Ön Çamurluk Davlumbazı	Sağlam
84. Sağ Arka Çamurluk Davlumbazı	Sağlam
85. Sol Arka Çamurluk Davlumbazı	Sağlam
86. Çizik/Gamze/Göçükler	! Var

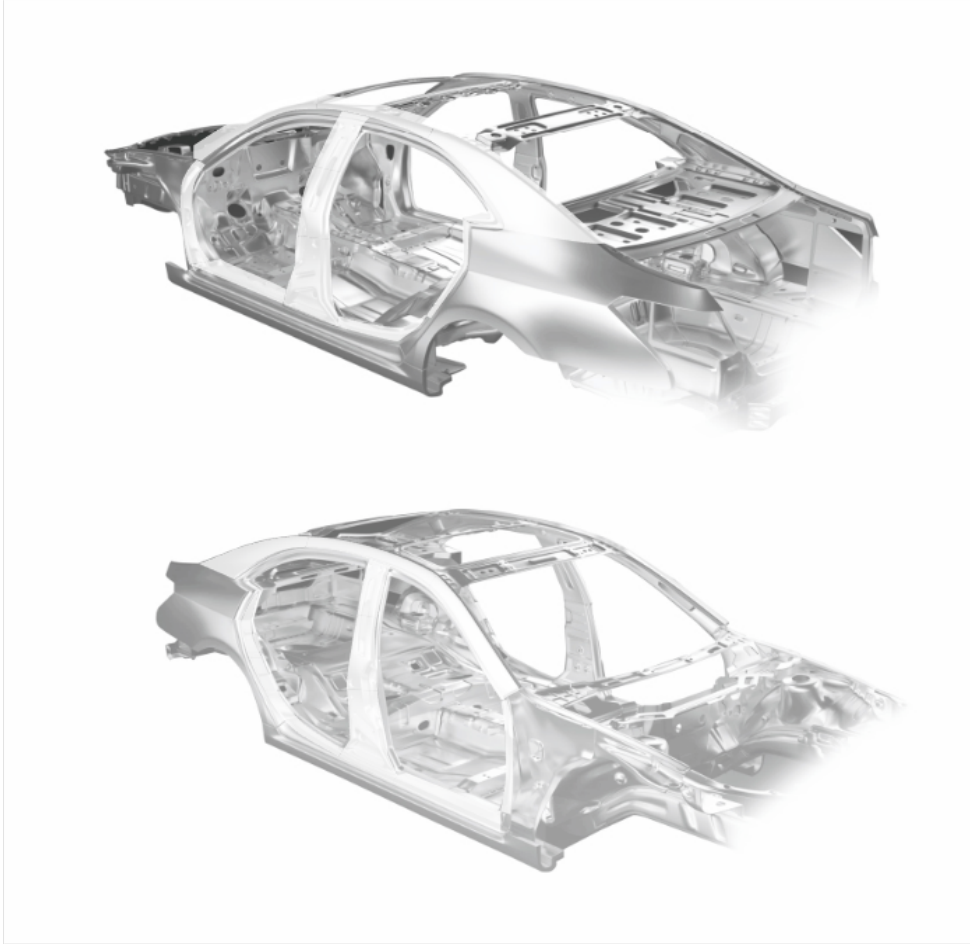
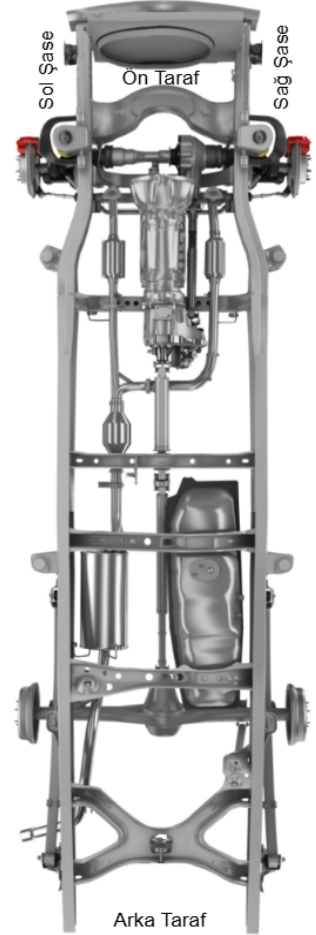
ARAÇ DİREK & ŞASİ KONTROLLERİ

Sol Orta Direk	Orijinal	Sol Ön Cam Direği	Orijinal
Sol Arka Üst Direk	Orijinal	Sol Ön Basamak	Orijinal
Sol Arka Basamak	Orijinal	Sol Ön Kapı İç Direk	Orijinal
Sol Çamurluk Kilit Karşılığı	Orijinal	Sol Üst Direk	Orijinal
Sağ Orta Direk	Orijinal	Sağ Ön Cam Direği	Orijinal
Sağ Arka Üst Direk	Orijinal	Sağ Ön Basamak	Orijinal
Sağ Arka Basamak	Orijinal	Sağ Ön Kapı İç Direk	Orijinal
Sağ Çamurluk Kilit Karşılığı	Orijinal	Sağ Üst Direk	Orijinal

Sol Şasi	
Sağ Şasi

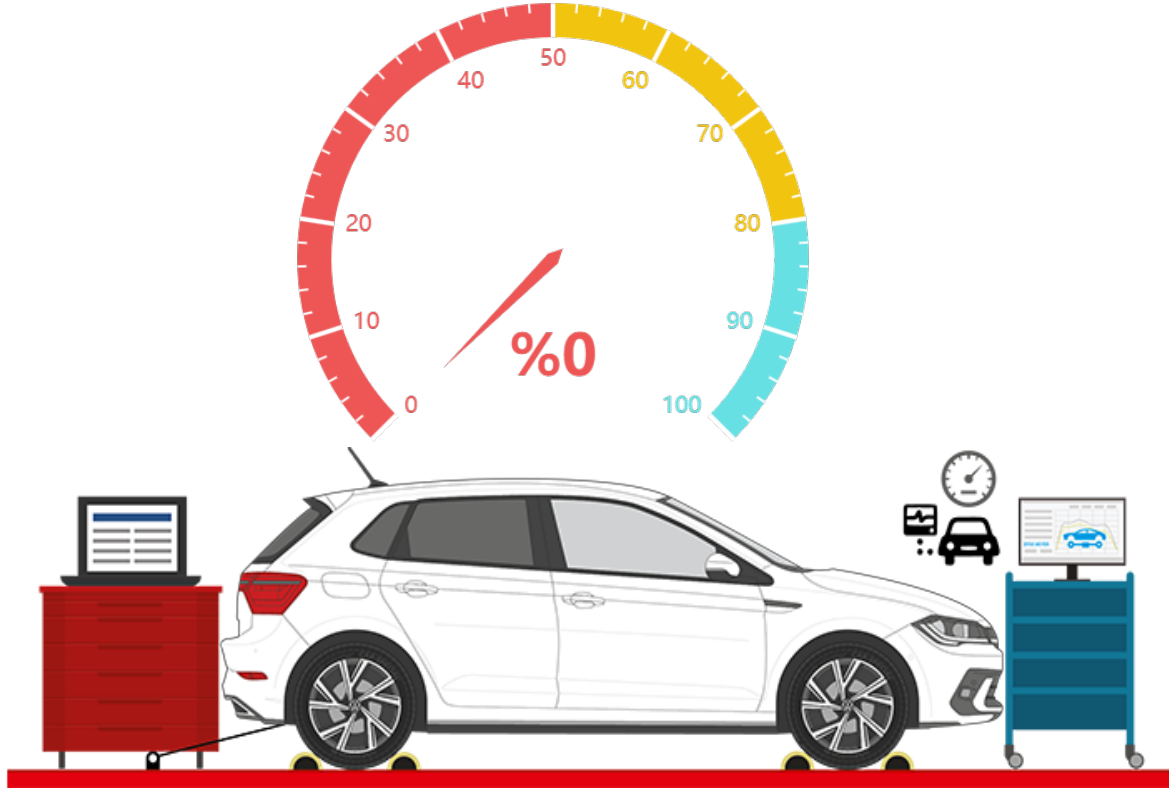
DYNO MOTOR PERFORMANS TEST SONUCU

Aracın Motor Gücü (KW)	96 KW - 129 BG
Ölçülen Motor Gücü (KW)	0 KW - 0 BG
Üretilen Anlık Performans (%)	% 0

MÜŞTERİ BİLGİSİ DÂHİLİNDE DYNO TEST YAPILMAMIŞTIR. YOL TESTİ YAPILDI.
