Sayfa : 1 / 19
EKSPERTİZ BİLGİLENDİRME SAYFASI

Bayi Adı	Bursa İzmir Yolu		
Bayi Adres	Pilot Garage Oto Ekspertiz Bursa / İzmir Yolu Alaaddinbey Mah. Ayfatma Cad Mese-5 İş Merkezi C Blok No: 5 C/B, 16120 Nilüfer/Bursa		
Bayi Telefon	+902244410020		
Rapor Numarası	3505292	Tarih	21.09.2024
Ekspertiz Paketi	Otopoint Business Class (Bayiye Ödeme)	Paket Tutarı	-
Plaka	34GIL549	Şasi	NMOMXXTACMPK07816
KM	44,782	Yıl	2023
Marka	FORD	Model	TOURNEO
Yakıt Tipi	DİZEL	Motor Gücü	73 KW - 98 BG
Renk	BEYAZ (BUZ)	Motor Numarası	PK07816
ARAÇ SAHİBİ BİLGİLERİ		ALICI MÜŞTERİ BİLGİLERİ	
Ad Soyad	OTOPOİNT MOTORLU ARAÇLAR SATIŞ SERVİS SANAYİ TİCARET LİMİTED ŞİRKETİ	Ad Soyad	OTOPOİNT MOTORLU ARAÇLAR SATIŞ SERVİS SANAYİ TİCARET LİMİTED ŞİRKETİ
TC/Vergi/Mersis		TC/Vergi/Mersis	1
Telefon	1	Telefon	1

İşlem Tarihi:	21.09.2024 10:31:56 - 12:45:00	Şasi No:	NM0MXXTACMPK07816
Marka :	FORD	Model	TOURNEO / 2023

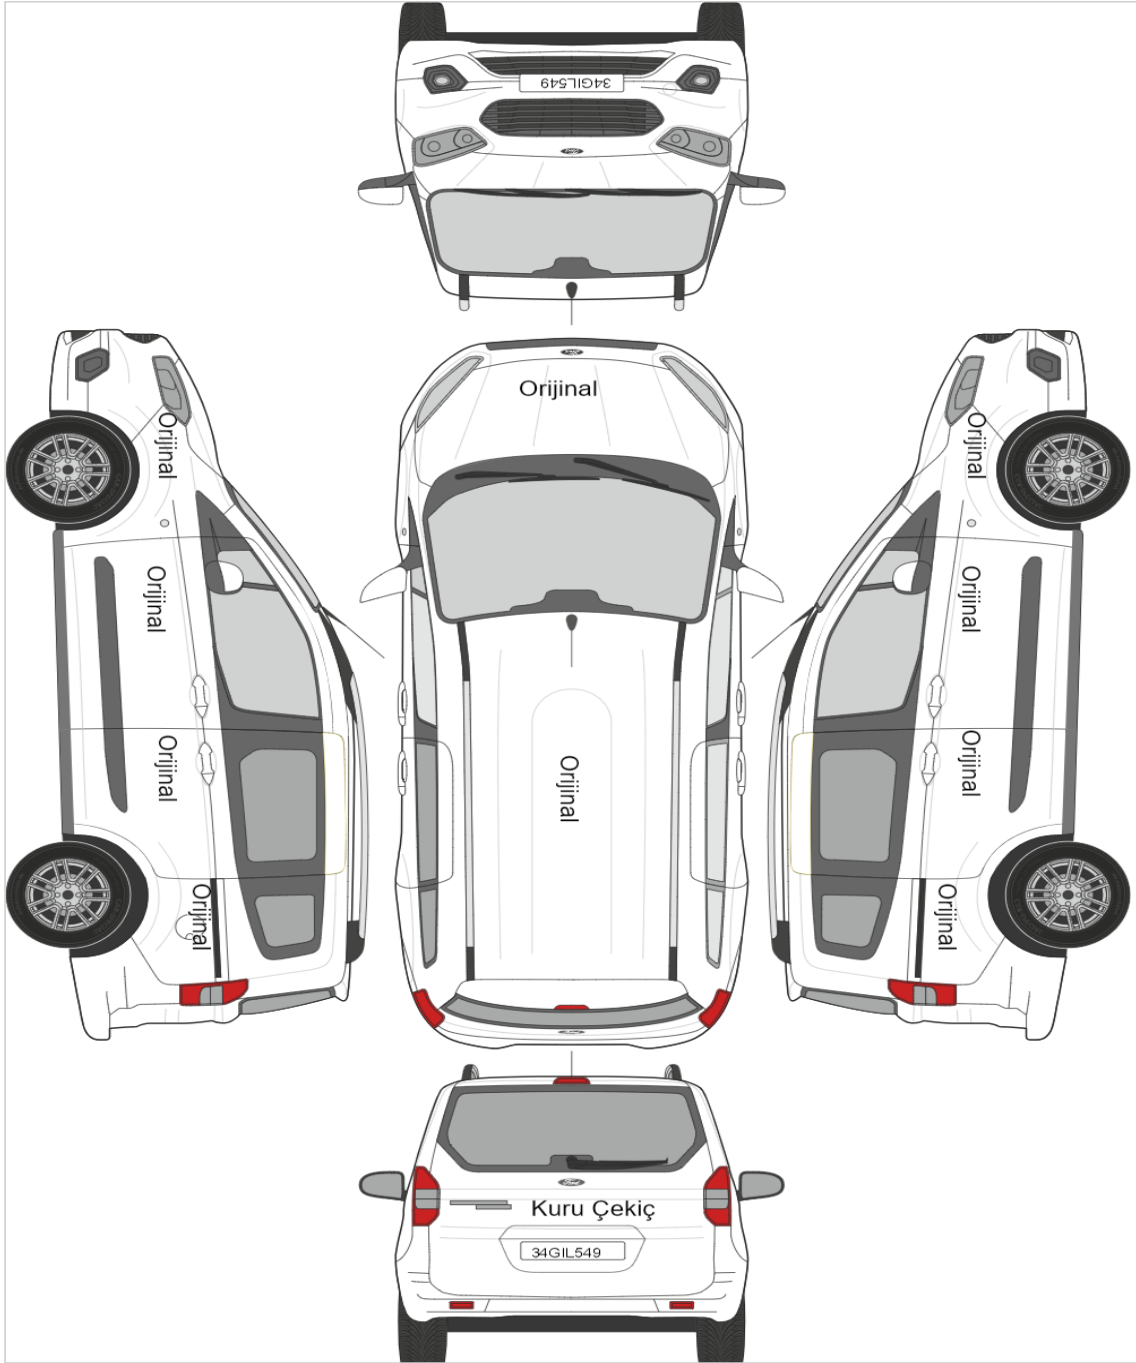
BOYA KAPORTA DIŞ KONTROLLER

BOYALI	DEĞİŞEN	LOKAL BOYALI	ORİJİNAL	BOYALI İŞLEMLİ	DOLU GÖÇÜĞÜ	HASARLI	EZİK GÖÇÜK	SÖKÜLÜP TAKILMIŞ
--------	---------	--------------	----------	----------------	-------------	---------	------------	------------------

60. Sol Ön Şasi	Orijinal
61. Sağ Ön Şasi	Orijinal
62. Güneş Yanığı	Yok
63. Podye Sol	Orijinal
64. Podye Sağ	Orijinal
65. Amortisör Kulesi Sol	Orijinal
66. Amortisör Kulesi Sağ	Orijinal
67. Sol Üst Direk	Orijinal
68. Sağ Üst Direk	Orijinal
69. Sol Ön Direk	Orijinal
70. Sağ Ön Direk	Orijinal
71. Sol Kapı Orta Direk	Orijinal
72. Sağ Kapı Orta Direk	Orijinal
73. Sol Arka Çamurluk Kilit Karşılığı	Orijinal
74. Sağ Arka Çamurluk Kilit Karşılığı	Orijinal
75. Sol Alt Marşpiyel	Plastik Kaplama
76. Sağ Alt Marşpiyel	Plastik Kaplama
77. Ön Panel	Plastik
78. Arka Panel	Orijinal
79. Ön Tampon	Plastik
80. Arka Tampon	Plastik
81. Taban Sacı	Sağlam
82. Bagaj İç Havuz Sacı	Orijinal
83. Sağ Ön Çamurluk Davlumbazı	Sağlam
84. Sol Ön Çamurluk Davlumbazı	Sağlam
85. Sağ Arka Çamurluk Davlumbazı	Sağlam
86. Sol Arka Çamurluk Davlumbazı	Sağlam
87. Çizik/Gamze/Göçükler	! Var

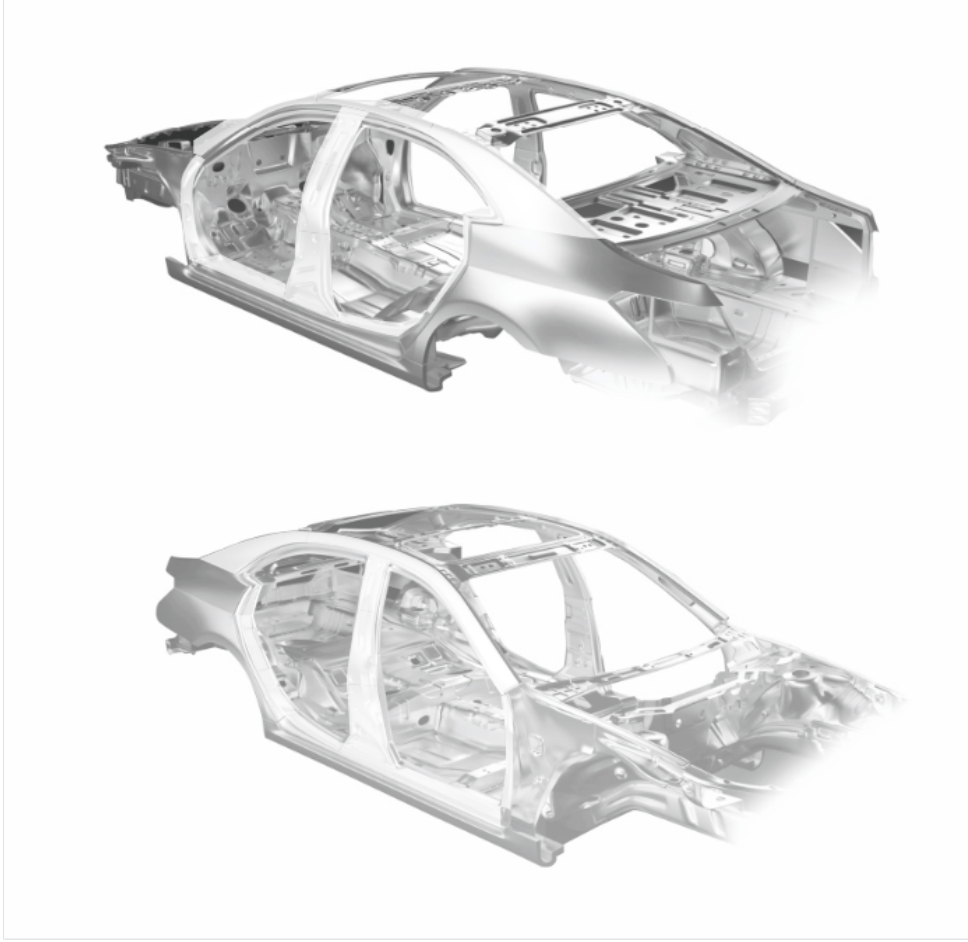
ARAÇ DİREK & ŞASI KONTROLLERİ

Sol Orta Direk	Orijinal	Sol Ön Cam Direği	Orijinal
Sol Arka Üst Direk	Orijinal	Sol Ön Basamak	Orijinal
Sol Arka Basamak	Orijinal	Sol Ön Kapı İç Direk	Orijinal
Sol Çamurluk Kilit Karşılığı	Orijinal	Sol Üst Direk	Orijinal
Sağ Orta Direk	Orijinal	Sağ Ön Cam Direği	Orijinal
Sağ Arka Üst Direk	Orijinal	Sağ Ön Basamak	Orijinal
Sağ Arka Basamak	Orijinal	Sağ Ön Kapı İç Direk	Orijinal
Sağ Çamurluk Kilit Karşılığı	Orijinal	Sağ Üst Direk	Orijinal

Sol Şasi	
Sağ Şasi

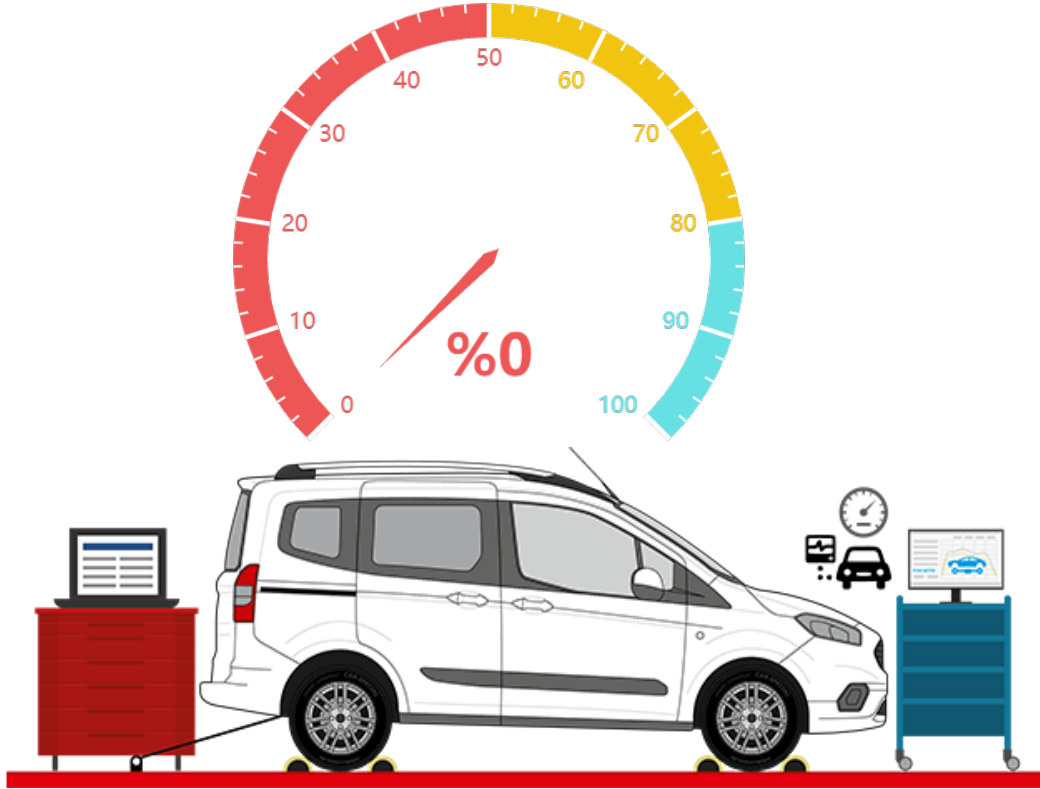
DYNO MOTOR PERFORMANS TEST SONUCU

Aracın Motor Gücü (KW)	73 KW - 98 BG
Ölçülen Motor Gücü (KW)	0 KW - 0 BG
Üretilen Anlık Performans (%)	% 0

MÜŞTERİ BİLGİSİ DÂHİLİNDE DYNO TEST YAPILMAMIŞTIR. YOL TESTİ YAPILDI.
