Sayfa : 1 / 19  
EKSPERTİZ BİLGİLENDİRME SAYFASI

- WV2ZZZ7HZKH156654 şasi numaralı araca ait ekspertiz raporudur.
- Rapor bilgilendirme sayfası dahil olmak üzere toplam 19 sayfadan oluşmaktadır. Orijinelliğini tüm sayfalarda bulunan karekodları okutarak sorgulayabilirsiniz.
- İşbu rapor Bursa Net Ekspertiz Otomotiv Servis Hizm. San.ve Tic. Ltd. Şti Alaaddin bey Mah. Ay Fatma Cad Mese-5 İş Merkezi C Blok No: 5 C/B, 16120 Nilüfer/Bursa VD:ÇEKİRGE VN:1911231291 TEL:05013410020 - 0224 441 00 20 tarafından düzenlenmiştir.

İşlem Tarihi:	11.05.2024   12:19:23 - 15:18:00	Şasi No:	WV2ZZZ7HZKH156654
Marka :	VOLKSWAGEN	Model	CARAVELLE / 2019

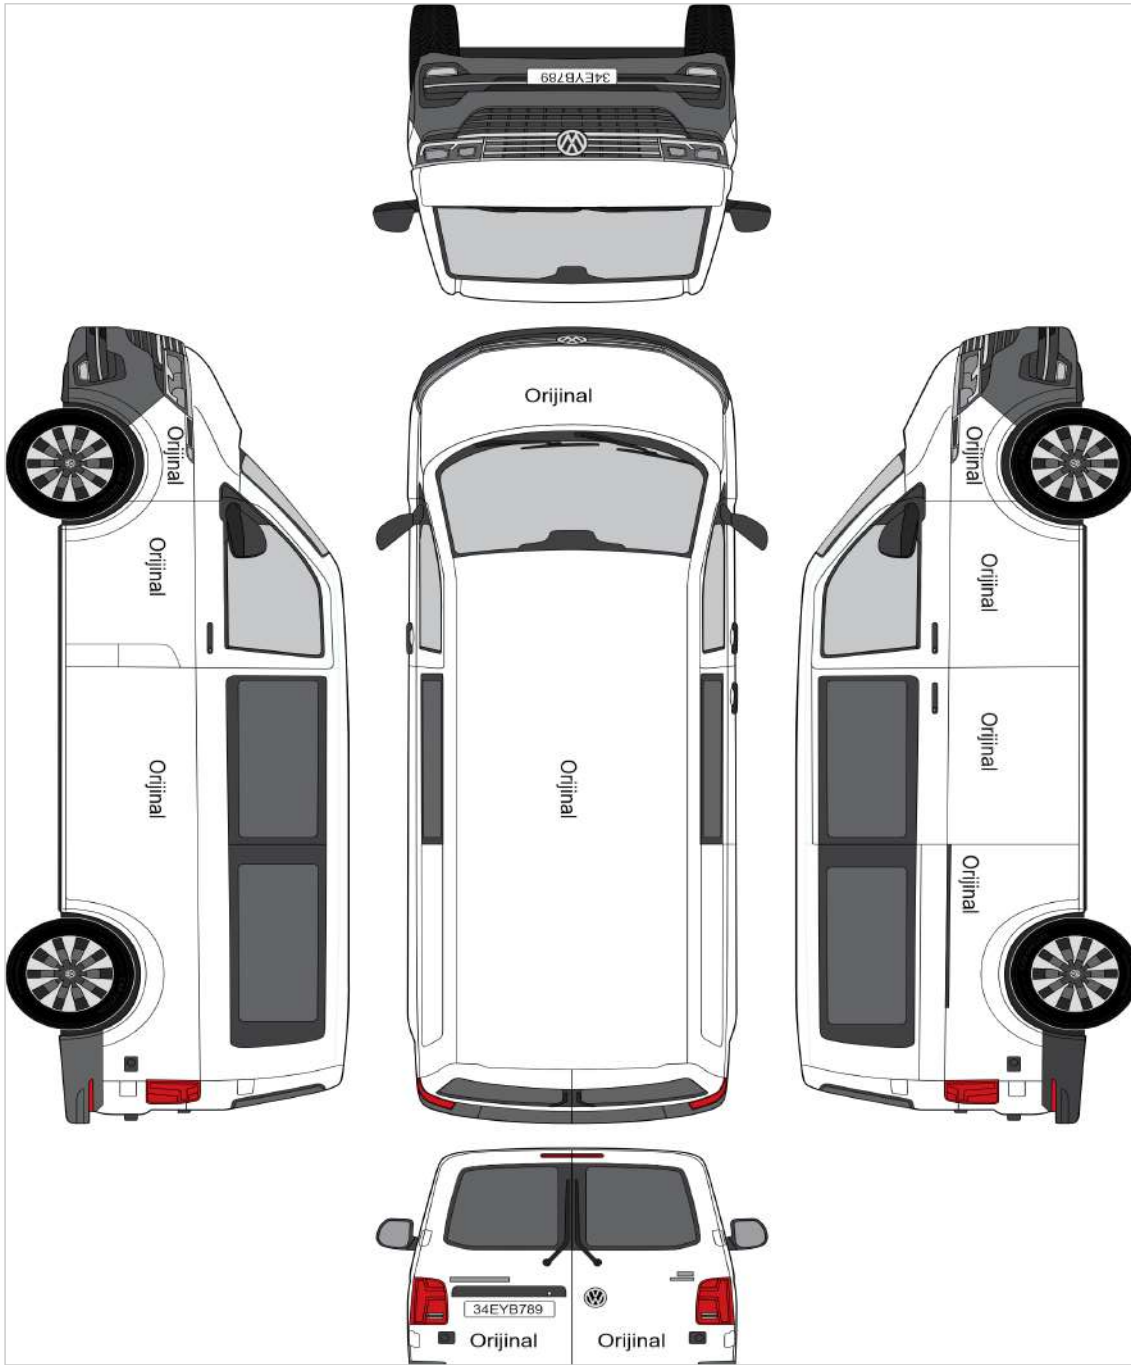
BOYALI	DEĞİŞEN	LOKAL BOYALI	ORİJİNAL	BOYALI İŞLEMLİ	DOLU GÖÇÜĞÜ	HASARLI	EZİK GÖÇÜK	SÖKÜLÜP TAKILMIŞ
--------	---------	--------------	----------	----------------	-------------	---------	------------	------------------
