# DYNOPLUS - İZMİR YOLU ŞB

Alıcı: OTOPOİNT MOTORLU ARAÇLAR.. Araç: 34KSL980 - WF02N1ER22RC79523 - FORD Coruier 2024 Manuel Dizel - Kilometre : 58560

## KAPORTA VE BOYA KONTROLÜ

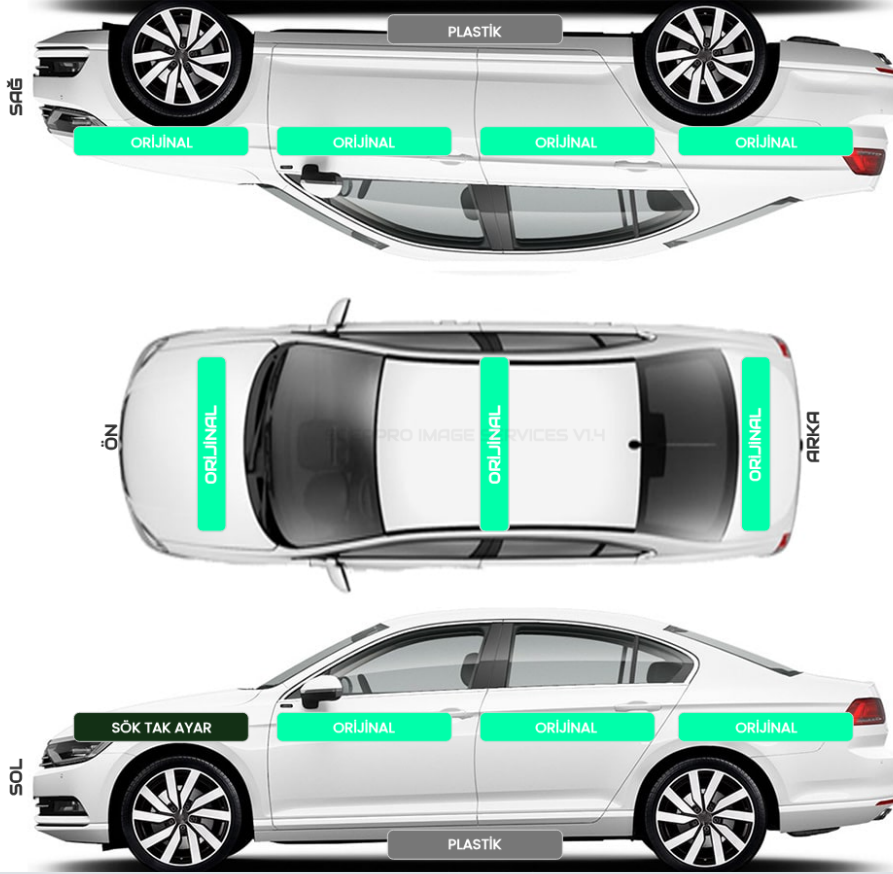
- O ORJİNAL
- B BOYALI
- IDB İÇ DIŞ BOYALI
- STB SÖK TAK BOYALI
- LB LOKAL BOYALI
- D DEĞİŞMİŞ
- CD ÇIKMA DEĞİŞMİŞ
- KSD KAPI SAÇI DEĞİŞMİŞ
- P PLASTİK
- K KAPLAMA
- C CAM
- PY PARÇA YOKTUR
- KS KASA
- ST SÖK TAK AYAR
- YB YARIM BOYALI
- İNB İNCE BOYALI

-Aracın muhtelif yerlerinde minimal düzeyde ezik ve çizikler mevcut  
-Bagaj kapağı iç döşemesi altında kalan ayar civatalarında fabrikasyon ayar izleri mevcuttur  
-Bagaj kapağında boyasız göçük düzeltme mevcut
