EKSPERTİZ NO 20261012121854

PLAKA : 34NSB566  
MARKA : FIAT  
MODEL : DUCATO  
ÜRETİM YILI : 2025  
ŞASE NO : ZFA250002SMB83417  
MOTOR HACMİ : 2184 cc  
MOTOR GÜCÜ : 139 hp  
VİTES TÜRÜ : Manuel  
YAKIT TÜRÜ : Dizel  
ARAÇ RENGİ : BEYAZ  
GİRİŞ KİLOMETRE : 13.057  
ÇIKIŞ KİLOMETRE : 13.057  
GİRİŞ TARİHİ : 12.10.2026 12:18  
ÇIKIŞ TARİHİ : 12.10.2026 12:50

### OTOPOINT MOTORLU ARAÇLAR FULL EKSPERTİZ İÇERİĞİ

OTOPİNT MOTORLU ARAÇLAR  
FULL EKSPERTİZ  
KAPORTA PAKETİ

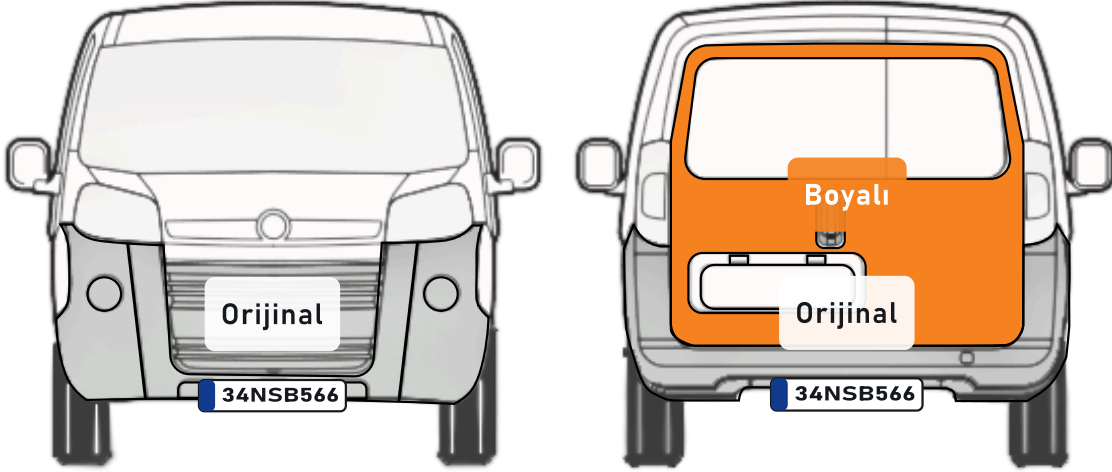
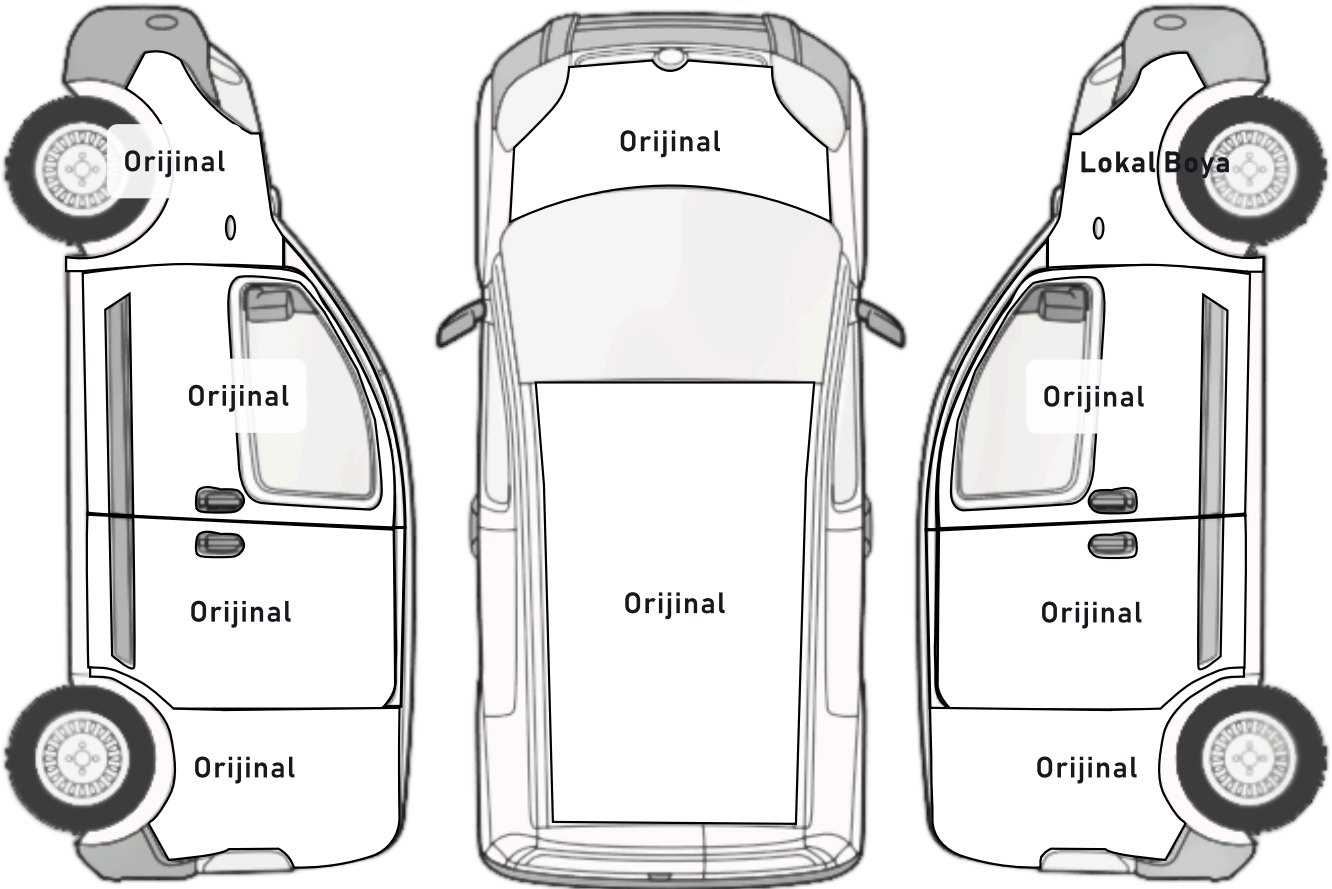
BOYA KAPORTA DIŞ KONTROLLER

| BOYALI | DEĞİŞEN | LOKAL BOYALI | ORİJİNAL |
| TADİLAT BOYALI | HASARLI | SÖK-TAK | PLASTİK / FİBER |

BOYA KAPORTA KONTROLLERİ 2 SAYFADAN OLUŞMAKTADIR.
