Sayfa : 1 / 15
EKSPERTİZ BİLGİLENDİRME SAYFASI

İşlem Tarihi: 02.09.2024 | 14:14:50 - 17:28:51 Şasi No: VR7EFYHYCLJ792727
Marka : CITROEN Model: BERLİNGO / 2020

ARAÇ EKSPERTİZ GEÇMİŞİ

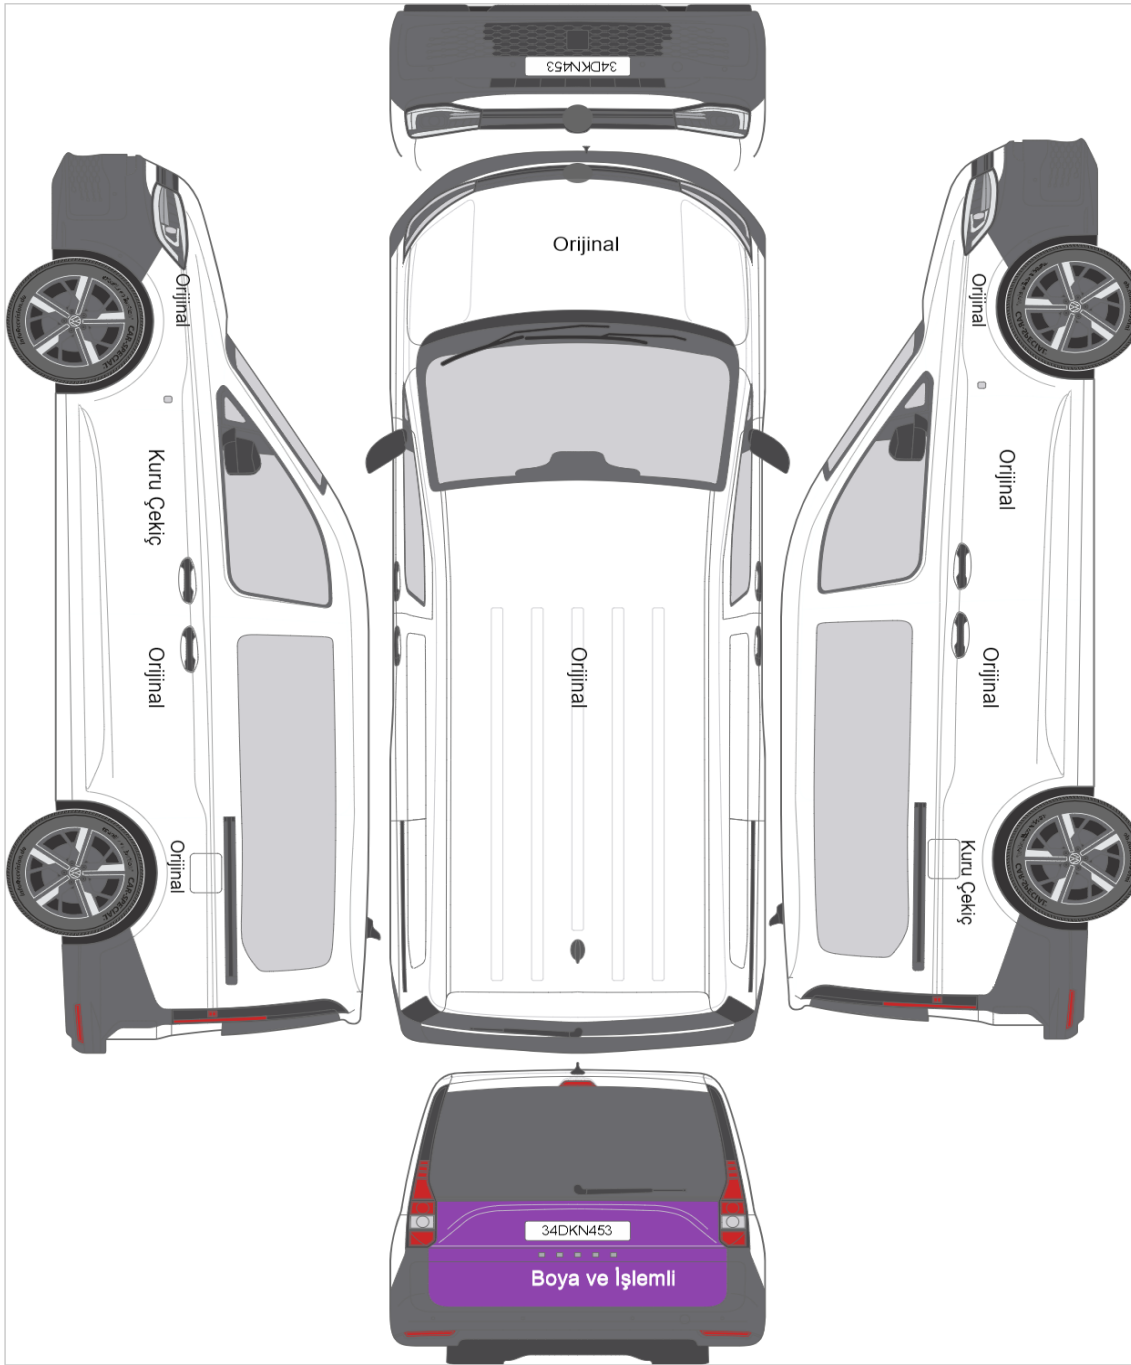
BOYA KAPORTA DIŞ KONTROLLER

BOYALI	DEĞİŞEN	LOKAL BOYALI	ORİJİNAL	BOYALI İŞLEMLİ	DOLU GÖÇÜĞÜ	HASARLI	EZİK GÖÇÜK	SÖKÜLÜP TAKILMIŞ

60. Sol Ön Şasi	Orijinal
61. Sağ Ön Şasi	Orijinal
62. Güneş Yanığı	Yok
63. Podye Sol	Orijinal
64. Podye Sağ	Orijinal
65. Amortisör Kulesi Sol	Orijinal
66. Amortisör Kulesi Sağ	Orijinal
67. Sol Üst Direk	Orijinal
68. Sağ Üst Direk	Orijinal
69. Sol Ön Direk	Orijinal
70. Sağ Ön Direk	Orijinal
71. Sol Kapı Orta Direk	Orijinal
72. Sağ Kapı Orta Direk	Orijinal
73. Sol Arka Çamurluk Kilit Karşılığı	Orijinal
74. Sağ Arka Çamurluk Kilit Karşılığı	Orijinal
75. Sol Alt Marşpiyel	! Ezik
76. Sağ Alt Marşpiyel	! Ezik
77. Ön Panel	Orijinal
78. Arka Panel	Orijinal
79. Ön Tampon	Plastik
80. Arka Tampon	Plastik
81. Taban Sacı	Sağlam
82. Bagaj İç Havuz Sacı	Orijinal
83. Sağ Ön Çamurluk Davlumbazı	Sağlam
84. Sol Ön Çamurluk Davlumbazı	Sağlam
85. Sağ Arka Çamurluk Davlumbazı	Sağlam
86. Sol Arka Çamurluk Davlumbazı	Sağlam
87. Çizik/Gamze/Göçükler	! Var

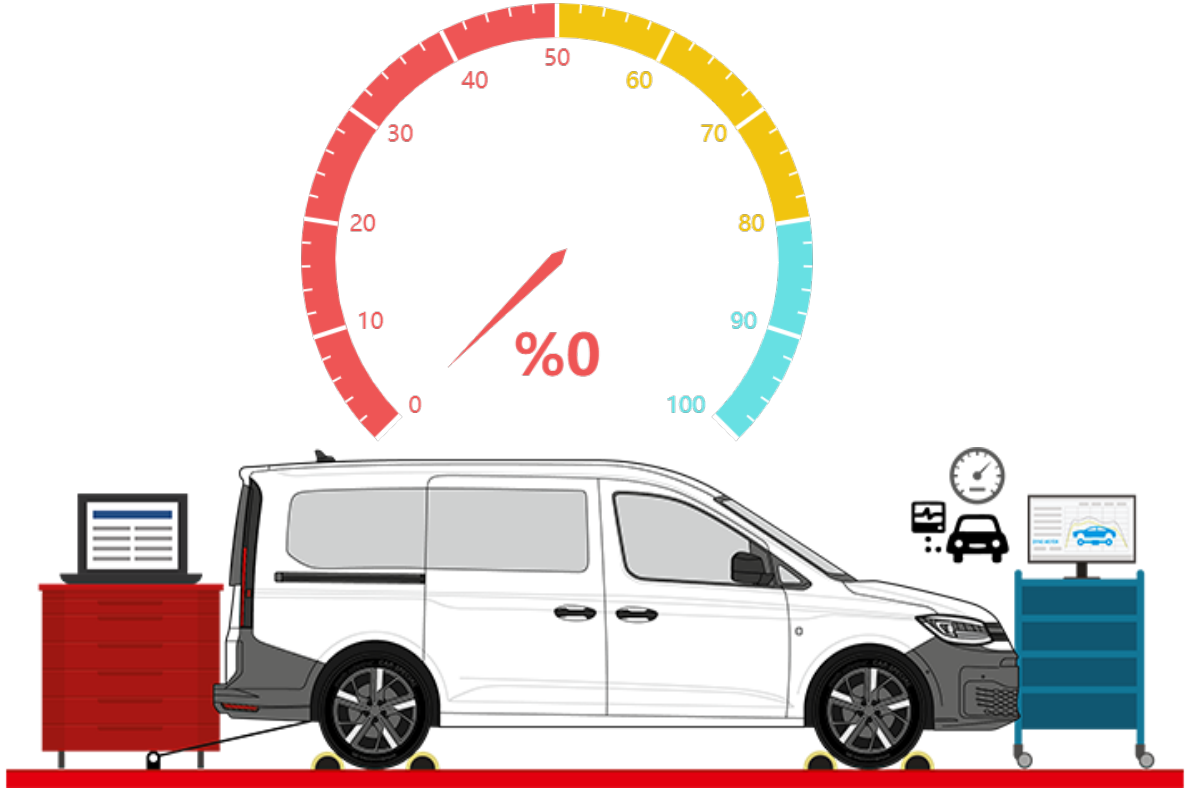
DYNO MOTOR PERFORMANS TEST SONUCU

Aracın Motor Gücü (KW)	75 KW - 101 BG
Ölçülen Motor Gücü (KW)	0 KW - 0 BG
Üretilen Anlık Performans (%)	% 0

MÜŞTERİ BİLGİSİ DÂHİLİNDE DYNO TEST YAPILMAMIŞTIR. YOL TESTİ YAPILDI.
