Sayfa : 1 / 18  
EKSPERTİZ BİLGİLENDİRME SAYFASI

- NM435600006X88556 şasi numaralı araca ait ekspertiz raporudur.
- Rapor bilgilendirme sayfası dahil olmak üzere toplam 18 sayfadan oluşmaktadır. Orijinalliğini tüm sayfalarda bulunan karekodları okutarak sorgulayabilirsiniz.
- İşbu rapor Bursa Net Ekspertiz Otomotiv Servis Hizm. San.ve Tic. Ltd. Şti Alaeddin bey Mah. Ay Fatma Cad Mese-5 İş Merkezi C Blok No: 5 C/B, 16120 Nilüfer/Bursa VD:ÇEKİRGE VN:1911231291 TEL:05013410020 - 0224 441 00 20 tarafından düzenlenmiştir.

İşlem Tarihi:	11.10.2024   16:11:53 - 18:24:00	Şasi No:	NM435600006X88556
Marka :	TOFAS-FIAT	Model	EGEA CROSS STREET 1.6 M.JET 130 DCT / 2022

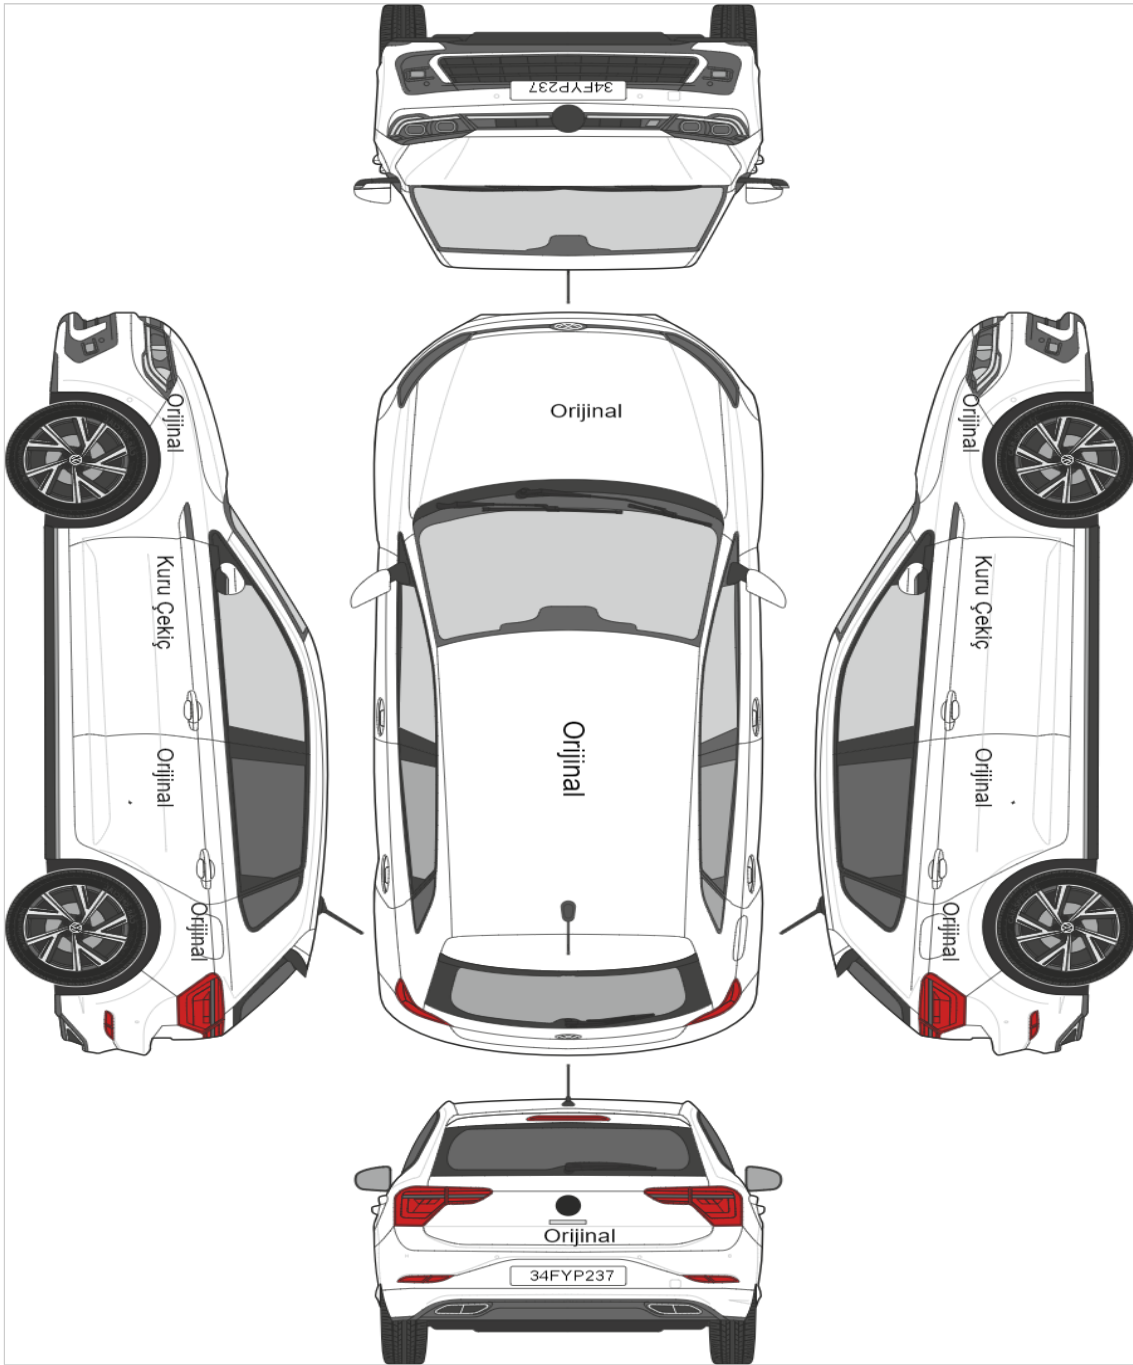
BOYA KAPORTA DIŞ KONTROLLER

BOYALI	DEĞİŞEN	LOKAL BOYALI	ORİJİNAL	BOYALI İŞLEMLİ	DOLU GÖÇÜĞÜ	HASARLI	EZİK GÖÇÜK	SÖKÜLÜP TAKILMIŞ
--------	---------	--------------	----------	----------------	-------------	---------	------------	------------------

BOYA KAPORTA KONTROLLERİ 2 SAYFADAN OLUŞMAKTADIR

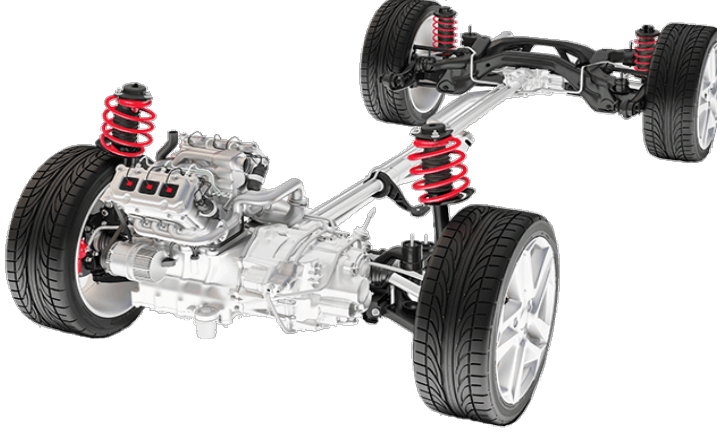
## SÜSPANSİYON TEST SONUCU

187. Şasi Bağlantı Noktası	Sağlam
188. Alt Bağlantı	Sağlam
189. Üst Bağlantı	Sağlam
190. Yaylar	Sağlam
191. Sabit Askı	Sağlam
192. Serbest Askı	Sağlam
193. Denge Çubukları	Sağlam
194. Rotiller	Sağlam
195. Sol Arka Süspansiyon	Pozitif
196. Sağ Arka Süspansiyon	Pozitif
197. Sol Ön Süspansiyon	Pozitif
198. Sağ Ön Süspansiyon	Pozitif
