## KAPORTA VE BOYA KONTROLÜ

Rapor tarihi : 2025-01-14 23:05:55  
Rapor id : SP118BDA458

Alıcı: OTOPOİNT MOTORLU ARAÇLAR.. Araç: 34MEG415 - NM0MXXTTRMMJ72284 - FORD Transit 2020 Manuel Dizel - Kilometre : 52261

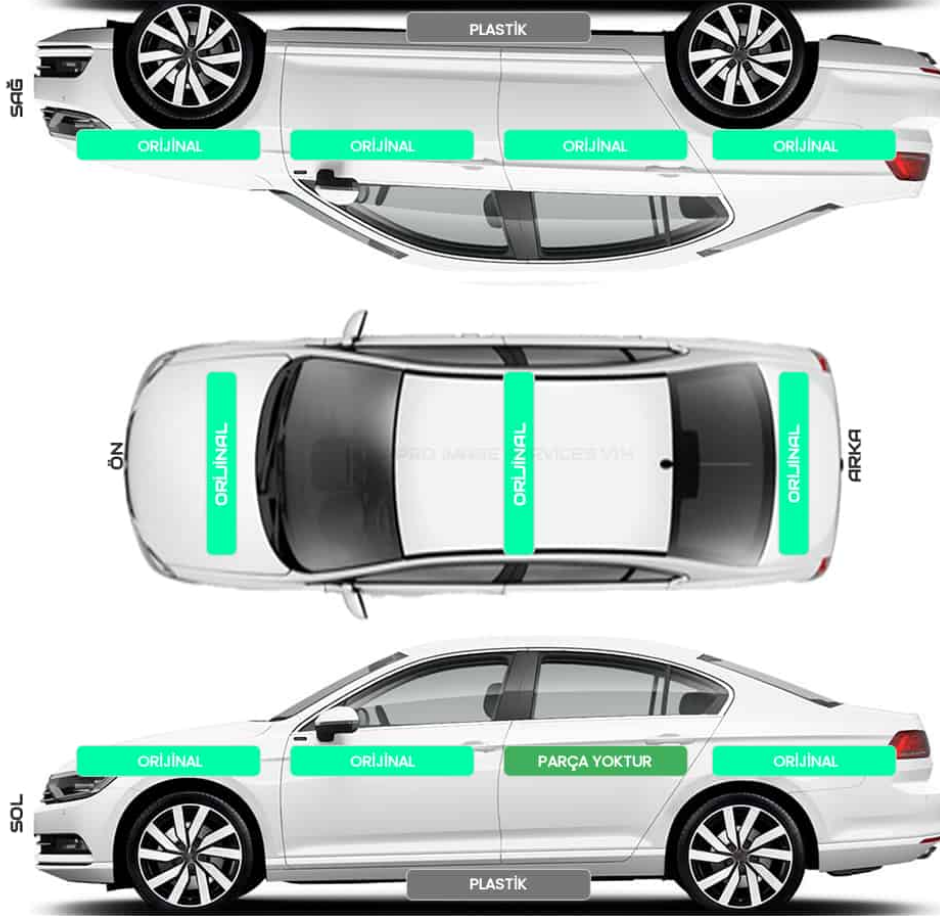
- O** ORJİNAL
- B** BOYALI
- IDB** İÇ DIŞ BOYALI
- STB** SÖK TAK BOYALI
- LB** LOKAL BOYALI
- D** DEĞİŞMİŞ
- ÇD** ÇIKMA DEĞİŞMİŞ
- KSD** KAPI SAÇI DEĞİŞMİŞ
- P** PLASTİK
- K** KAPLAMA
- C** CAM
- PY** PARÇA YOKTUR
- KS** KASA
- ST** SÖK TAK AYAR
- YB** YARIM BOYALI

-ARACIN MUHTELİF YERLERİNDE EZİK VE ÇİZİKLER MEVCUT  
-SAĞ ARKA KAPI VE BAGAJ KAPAĞI SAĞ KANADINDA BOYASIZ GÖÇÜK DÜZELTMELER MEVCUT
