# DYNOPLUS - İZMİR YOLU ŞB

Rapor tarihi : 2026-02-16 12:36:16

Rapor id : SP908EFB723

Alıcı: OTOPOİNT MOTORLU ARAÇLAR.. Araç: 34MDE823 - VF1RFB00273434462 - RENAULT Megane Otomatik Dizel - Kilometre : 14721

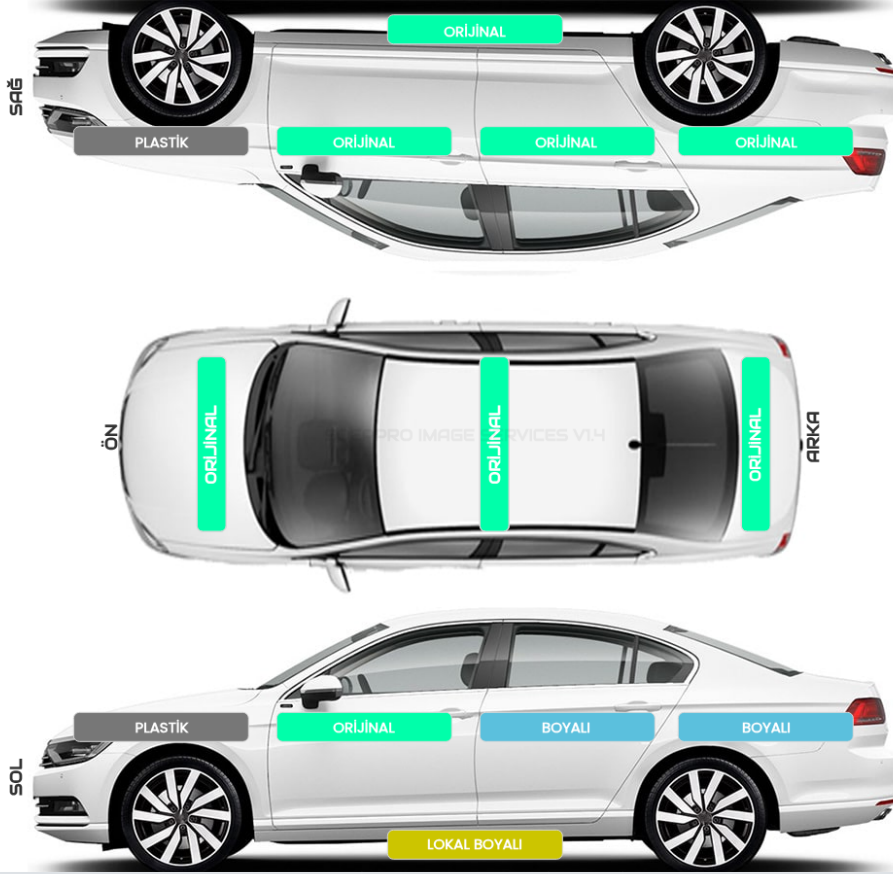
## KAPORTA VE BOYA KONTROLÜ

| ! | Sol üst direk kontrolü | Lokal boyalı | ✓ | Sağ üst direk kontrolü |

Aracın muhtelif yerlerinde minimal düzeyde ezik ve çizikler mevcut  
Sol üst direkte boyasız göçük düzeltme mevcut
