# DYNOPLUS - İZMİR YOLU ŞB

Rapor tarihi : 2025-10-20 10:41:50

Rapor id : SP100DAB510

Alıcı: OTOPOİNT MOTORLU ARAÇLAR.. Araç: 34NDG745 - VSSZZZKM9SR075875 - CUPRA Formentor 2025 Otomatik Hybrid - Kilometre : 10368

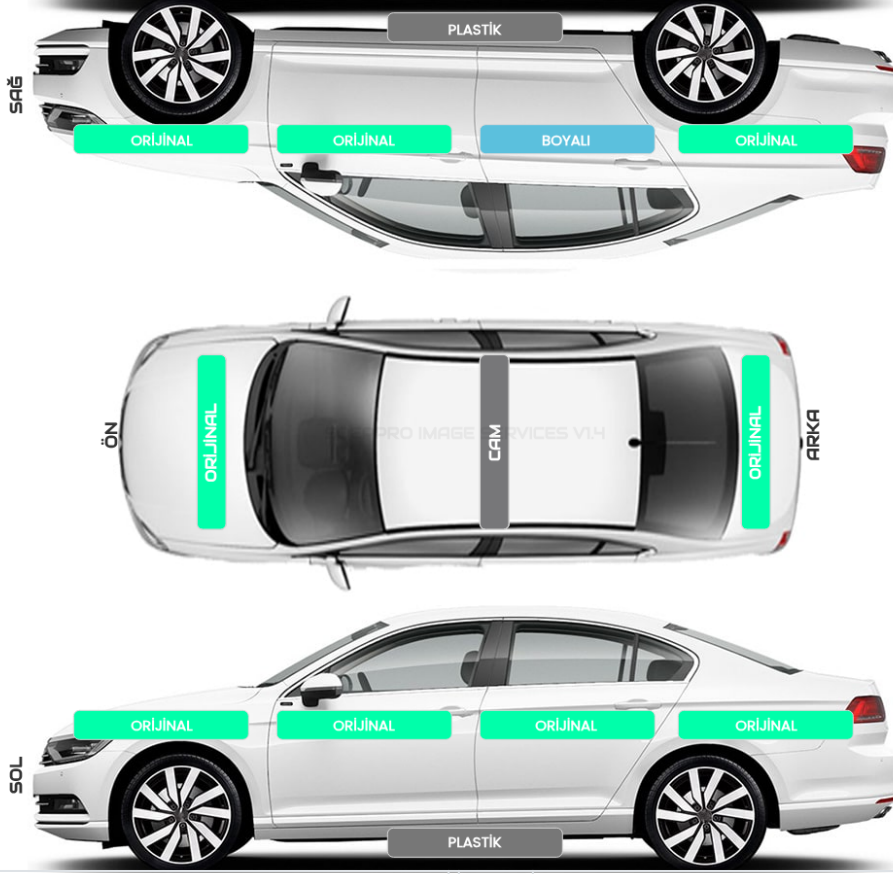
## KAPORTA VE BOYA KONTROLÜ

- O ORJİNAL
- B BOYALI
- IDB İÇ DIŞ BOYALI
- STB SÖK TAK BOYALI
- LB LOKAL BOYALI
- D DEĞİŞMİŞ
- ÇD ÇIKMA DEĞİŞMİŞ
- KSD KAPI SAÇI DEĞİŞMİŞ
- P PLASTİK
- K KAPLAMA
- C CAM
- PY PARÇA YOKTUR
- KS KASA
- ST SÖK TAK AYAR
- YB YARIM BOYALI
- İNB İNCE BOYALI
