# DYNOPLUS - İZMİR YOLU ŞB

34MMZ986 - W1KAF4DB6SF184680 - MERCEDES BENZ C200 Otomatik Benzin - Kilometre : 28118

## KAPORTA VE BOYA KONTROLÜ

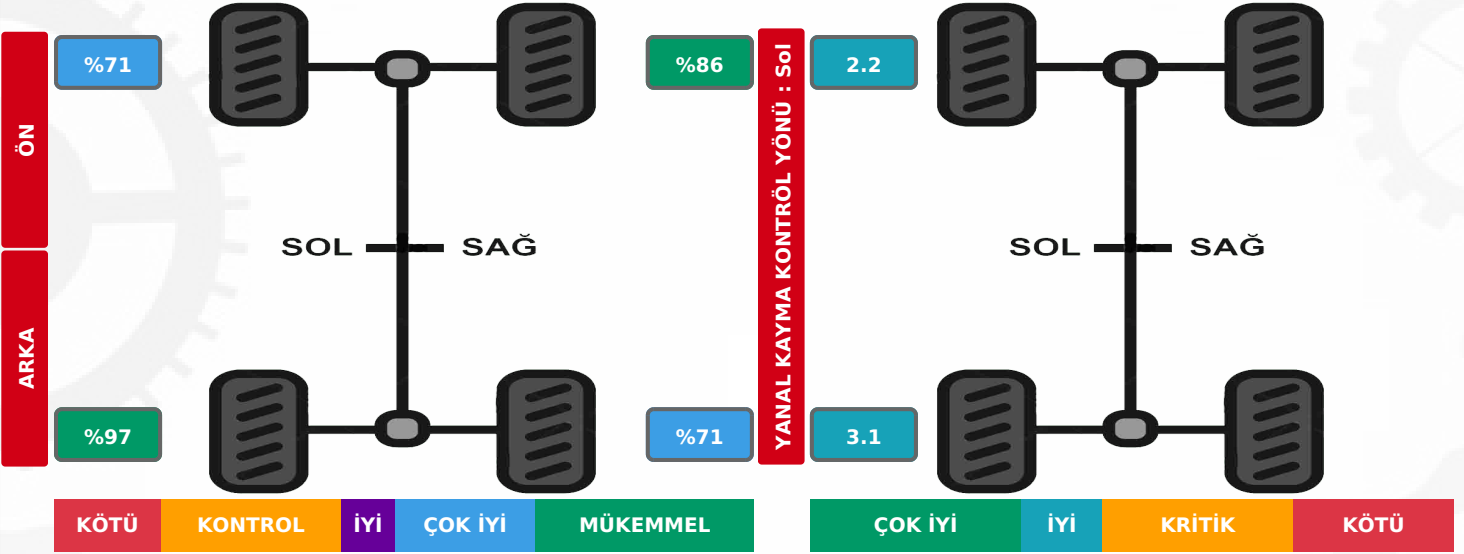
## YANAL KAYMA TEST SONUÇLARI

## SÜSPANSİYON TEST SONUÇLARI
