# DYNOPLUS - İZMİR YOLU ŞB

Rapor tarihi : 2026-02-23 13:14:00

Alıcı: OTOPOİNT MOTORLU ARAÇLAR.. Araç: 16BTT485 - VF1RFB00669807031 - RENAULT Megane 2022 Otomatik Dizel - Kilometre : 114679

## KAPORTA VE BOYA KONTROLÜ

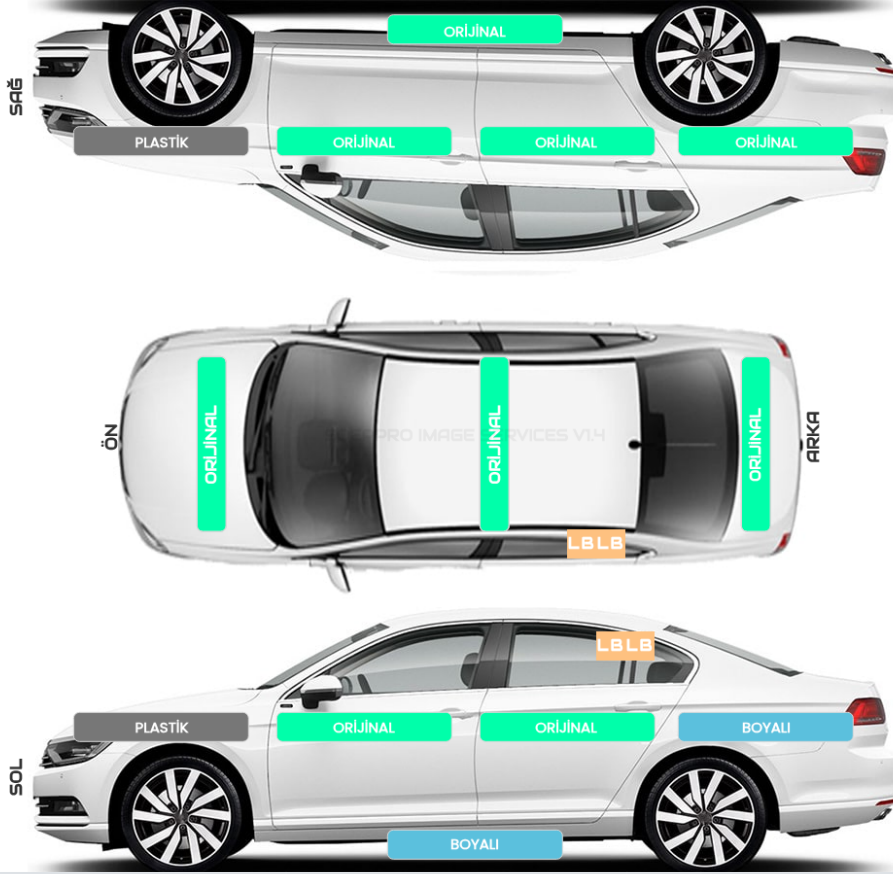
LB= Lokal boyalı bölge

| ! | Sol üst direk kontrolü | Sol üst direk lokal boyalı.. | ✓ | Sağ üst direk kontrolü |

Aracın muhtelif yerlerinde minimal düzeyde ezik çizik mevcut  
Tavanda noktasal ve sol arka kapıda göçük düzeltme mevcut  
bagaj kapağında boyasız göçük düzeltme  
Sağ ön far onarımı
