Sayfa : 1 / 15
EKSPERTİZ BİLGİLENDİRME SAYFASI

İşlem Tarihi:	08.10.2024 16:10:50 - 16:16:47	Şasi No:	VR7EFYHYCLN539136
Marka :	CITROEN	Model	BERLİNGO / 2020

MOTOR MEKANİK KONTROLLER

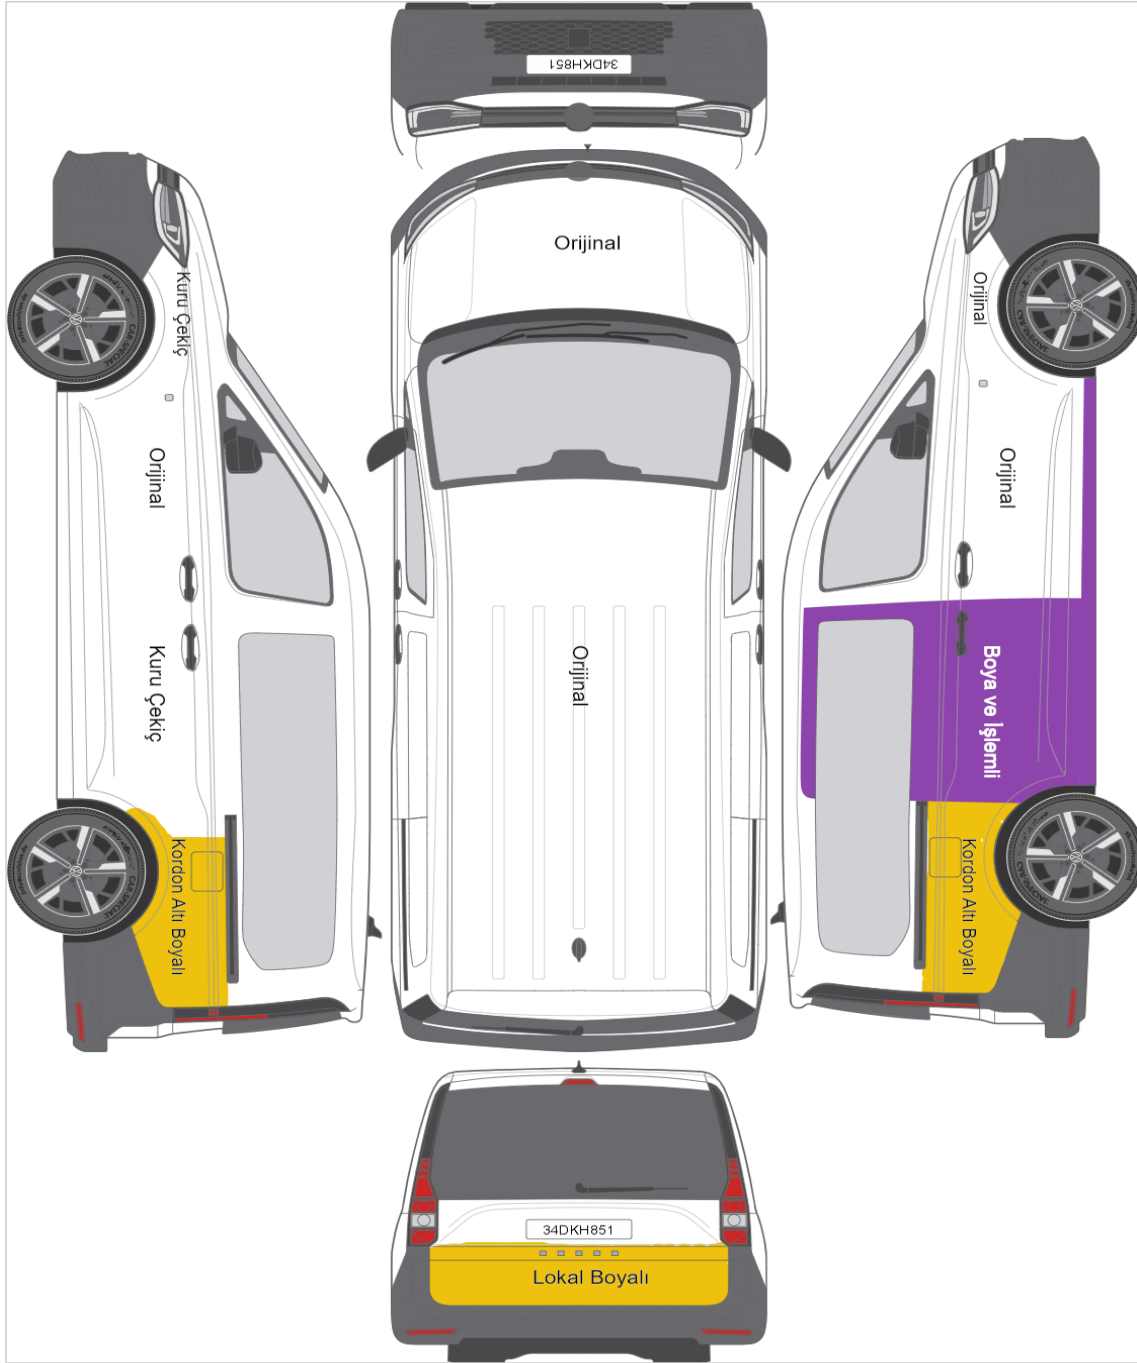
BOYALI	DEĞİŞEN	LOKAL BOYALI	ORİJİNAL	BOYALI İŞLEMLİ	DOLU GÖÇÜĞÜ	HASARLI	EZİK GÖÇÜK	SÖKÜLÜP TAKILMIŞ
--------	---------	--------------	----------	----------------	-------------	---------	------------	------------------

60. Sol Ön Şasi	Orijinal
61. Sağ Ön Şasi	Orijinal
62. Güneş Yanığı	Yok
63. Podye Sol	Orijinal
64. Podye Sağ	Orijinal
65. Amortisör Kulesi Sol	Orijinal
66. Amortisör Kulesi Sağ	Orijinal
67. Sol Üst Direk	Orijinal
68. Sağ Üst Direk	Orijinal
69. Sol Ön Direk	Orijinal
70. Sağ Ön Direk	Orijinal
71. Sol Kapı Orta Direk	Orijinal
72. Sağ Kapı Orta Direk	Orijinal
73. Sol Arka Çamurluk Kilit Karşılığı	Orijinal
74. Sağ Arka Çamurluk Kilit Karşılığı	! Boyalı/İşlemlî
75. Sol Alt Marşpiyel	! Ezik
76. Sağ Alt Marşpiyel	! Boyalı/İşlemlî
77. Ön Panel	Orijinal
78. Arka Panel	Orijinal
79. Ön Tampon	Plastik
80. Arka Tampon	Plastik
81. Taban Sacı	Sağlam
82. Bagaj İç Havuz Sacı	Orijinal
83. Sağ Ön Çamurluk Davlumbazı	Sağlam
84. Sol Ön Çamurluk Davlumbazı	Sağlam
85. Sağ Arka Çamurluk Davlumbazı	Sağlam
86. Sol Arka Çamurluk Davlumbazı	Sağlam
87. Çizik/Gamze/Göçükler	! Var

BOYA KAPORTA DIŞ KONTROLLER DEĞERLENDİRME	4	24
---	---	----

BAHAJ KAPAĞINDA KURU ÇEKİÇ İŞLEMİ MEVCUT.

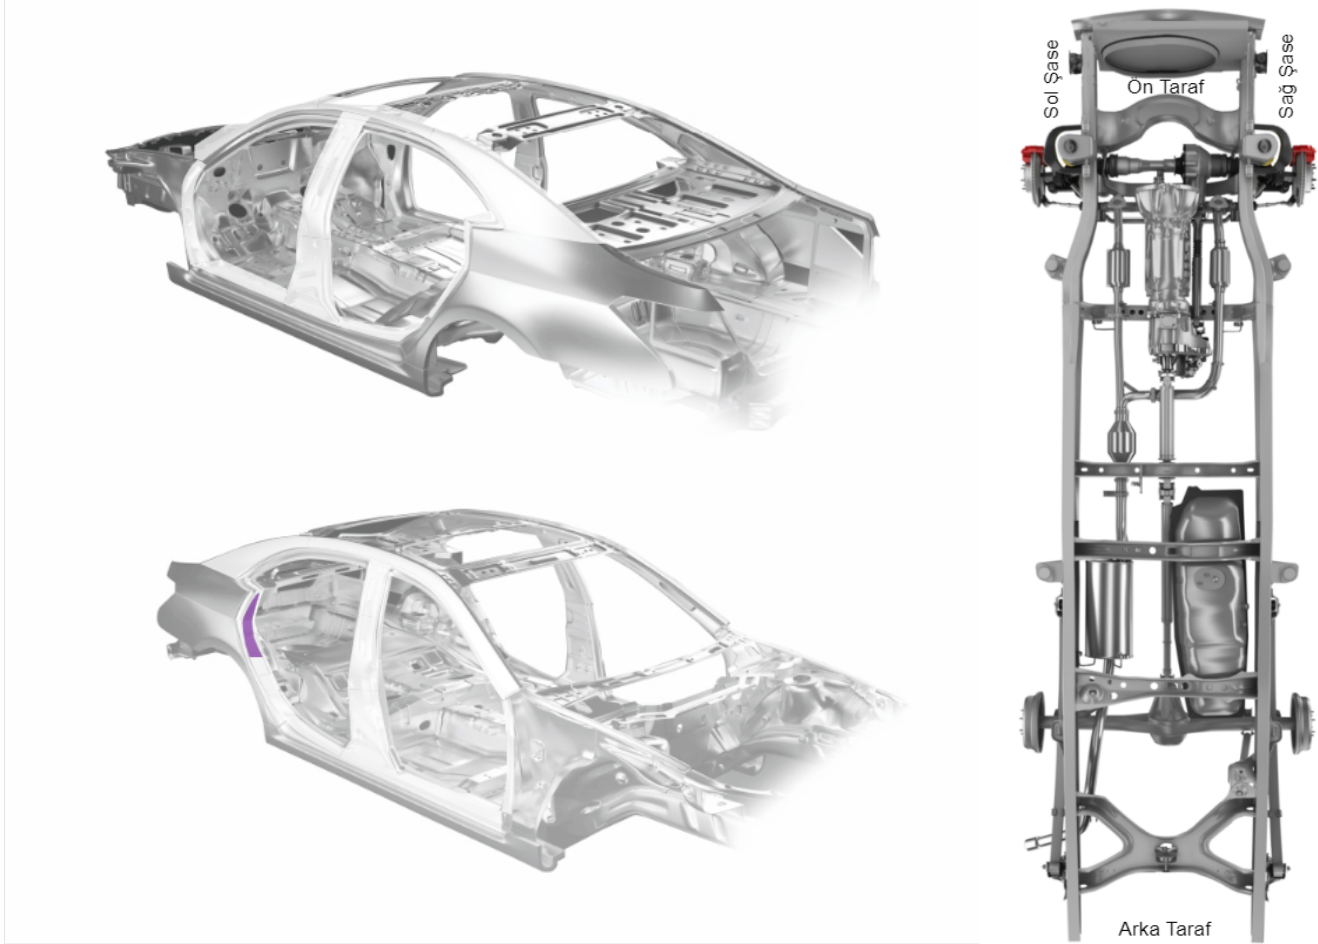
ARAÇ DİREK & ŞASİ KONTROLLERİ

DİREK KONTROL SONUÇLARI

Sol Orta Direk	Orijinal	Sol Ön Cam Direği	Orijinal
Sol Arka Üst Direk	Orijinal	Sol Ön Basamak	Orijinal
Sol Arka Basamak	Orijinal	Sol Ön Kapı İç Direk	Orijinal
Sol Çamurluk Kilit Karşılığı	Orijinal	Sol Üst Direk	Orijinal
Sağ Orta Direk	Orijinal	Sağ Ön Cam Direği	Orijinal
Sağ Arka Üst Direk	Orijinal	Sağ Ön Basamak	Orijinal
Sağ Arka Basamak	Orijinal	Sağ Ön Kapı İç Direk	Orijinal
Sağ Çamurluk Kilit Karşılığı	Boya ve İşlemler	Sağ Üst Direk	Orijinal

ŞASİ KONTROL SONUÇLARI

Sol Şasi	
Sağ Şasi

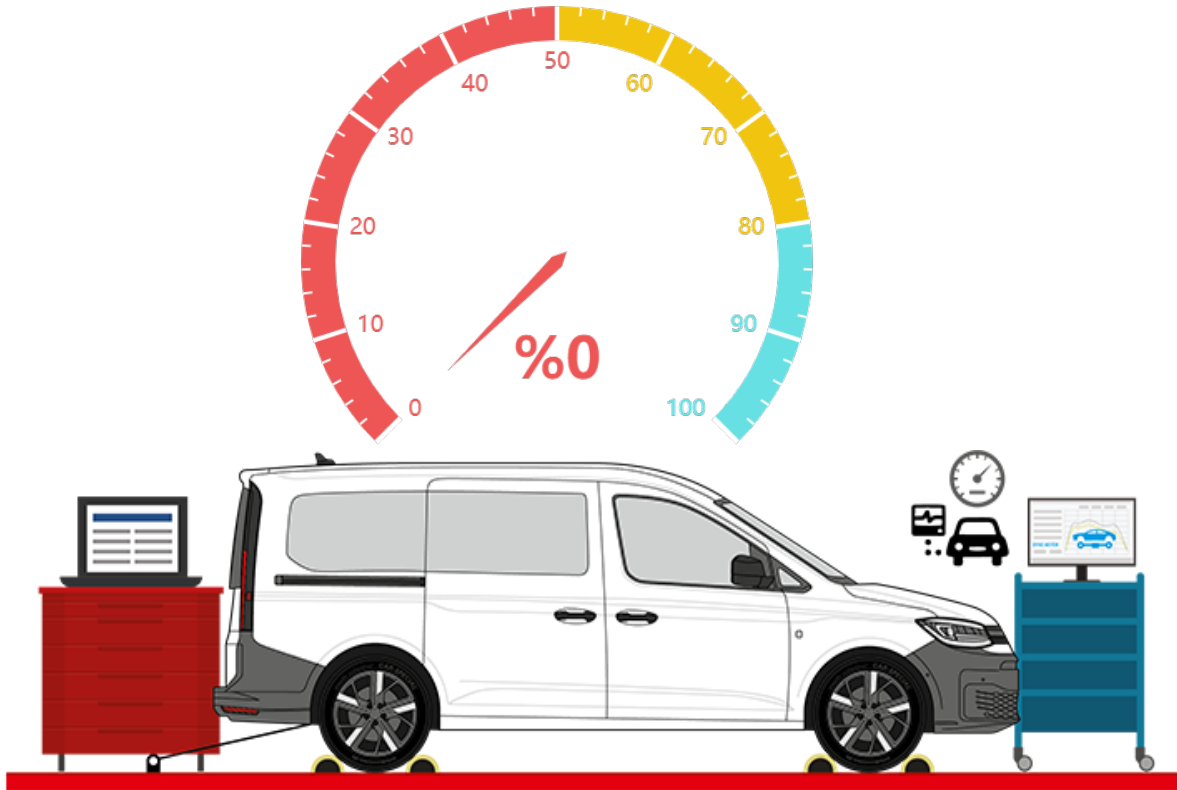
DYNO MOTOR PERFORMANS TEST SONUCU

Aracın Motor Gücü (KW)	75 KW - 101 BG
Ölçülen Motor Gücü (KW)	0 KW - 0 BG
Üretilen Anlık Performans (%)	% 0

MÜŞTERİ BİLGİSİ DÂHİLİNDE DYNO TEST YAPILMAMIŞTIR. YOL TESTİ YAPILDI.
