# DYNOPLUS - İZMİR YOLU ŞB

Rapor id : SP800GFH625

34HON942 - WAUZZZGY2RA041229 - AUDİ A3 Otomatik Benzin - Kilometre : 33694

## KAPORTA VE BOYA KONTROLÜ

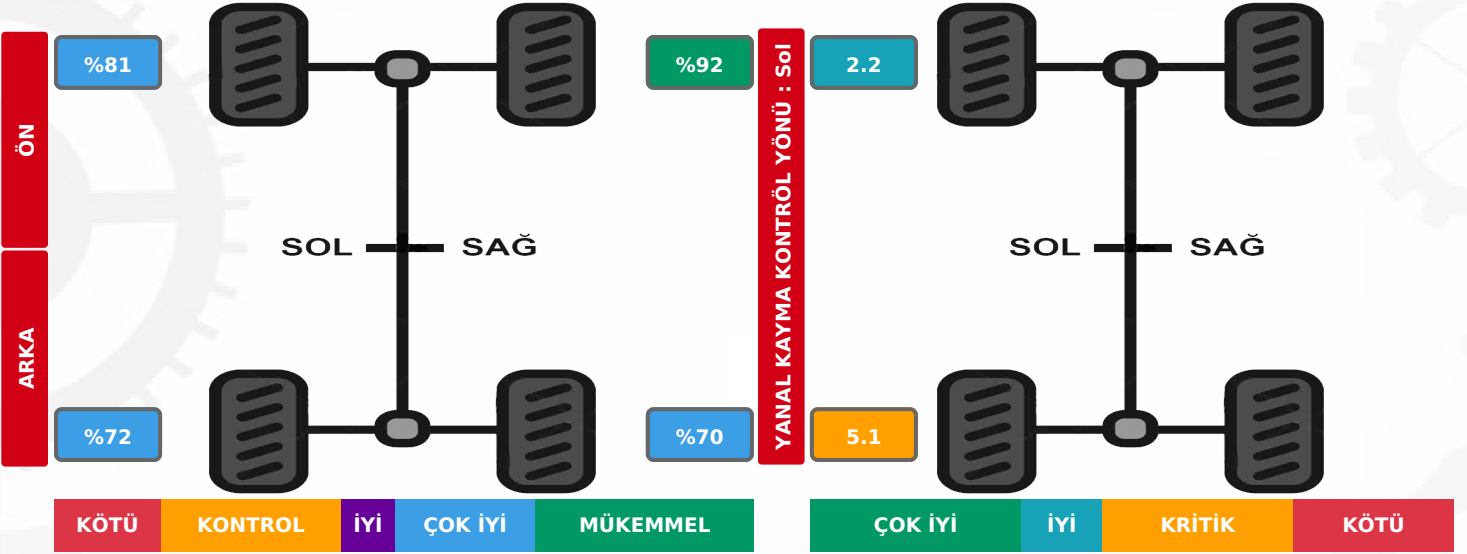
## YANAL KAYMA TEST SONUÇLARI

## SÜSPANSİYON TEST SONUÇLARI
