# DYNOPLUS - İZMİR YOLU ŞB

Rapor id : SP899HAB326

Alıcı: OTOPOİNT MOTORLU ARAÇLAR.. Araç: 34DJN485 - VF1RFB00066025860 - RENAULT Megane 2020 Otomatik Dizel - Kilometre : 110474

## KAPORTA VE BOYA KONTROLÜ

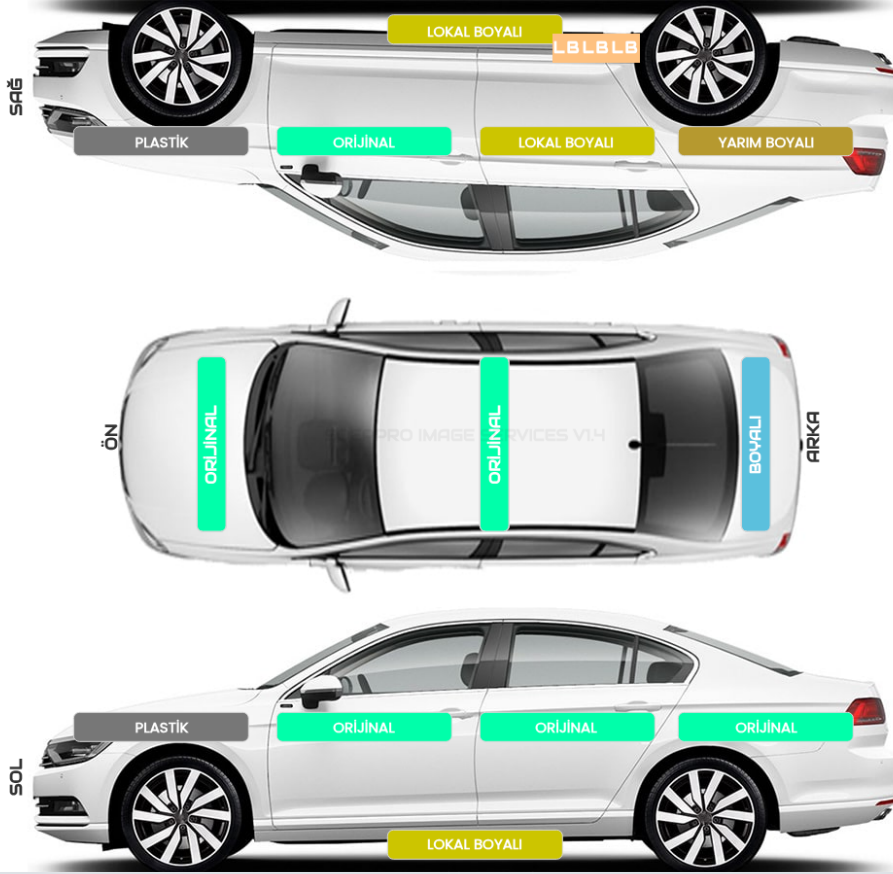
LB= Lokal boyalı bölge

Aracın muhtelif yerlerinde minimal düzeyde ezik ve çizikler mevcut  
Sol arka çamurlukta boyasız göçük düzeltme mevcut
