# DYNOPLUS - İZMİR YOLU ŞB

Alıcı: OTOPOİNT MOTORLU ARAÇLAR.. Araç: 34MBN933 - VF1RFB00773465027 - RENAULT Megane 2024 Otomatik Benzin - Kilometre : 9776

## KAPORTA VE BOYA KONTROLÜ

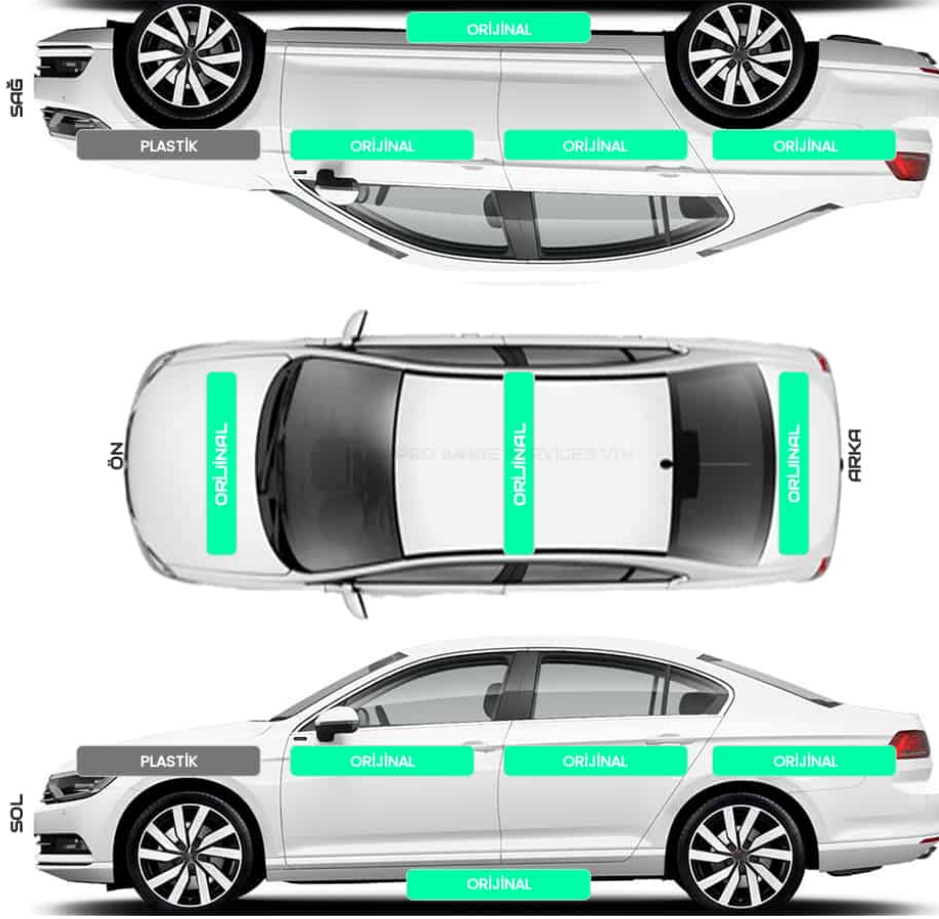
- O ORJİNAL
- B BOYALI
- IDB İÇ DIŞ BOYALI
- STB SÖK TAK BOYALI
- LB LOKAL BOYALI
- D DEĞİŞMİŞ
- ÇD ÇIKMA DEĞİŞMİŞ
- KSD KAPI SAÇI DEĞİŞMİŞ
- P PLASTİK
- K KAPLAMA
- C CAM
- PY PARÇA YOKTUR
- KS KASA
- ST SÖK TAK AYAR
- YB YARIM BOYALI
- İNB İNCE BOYALI

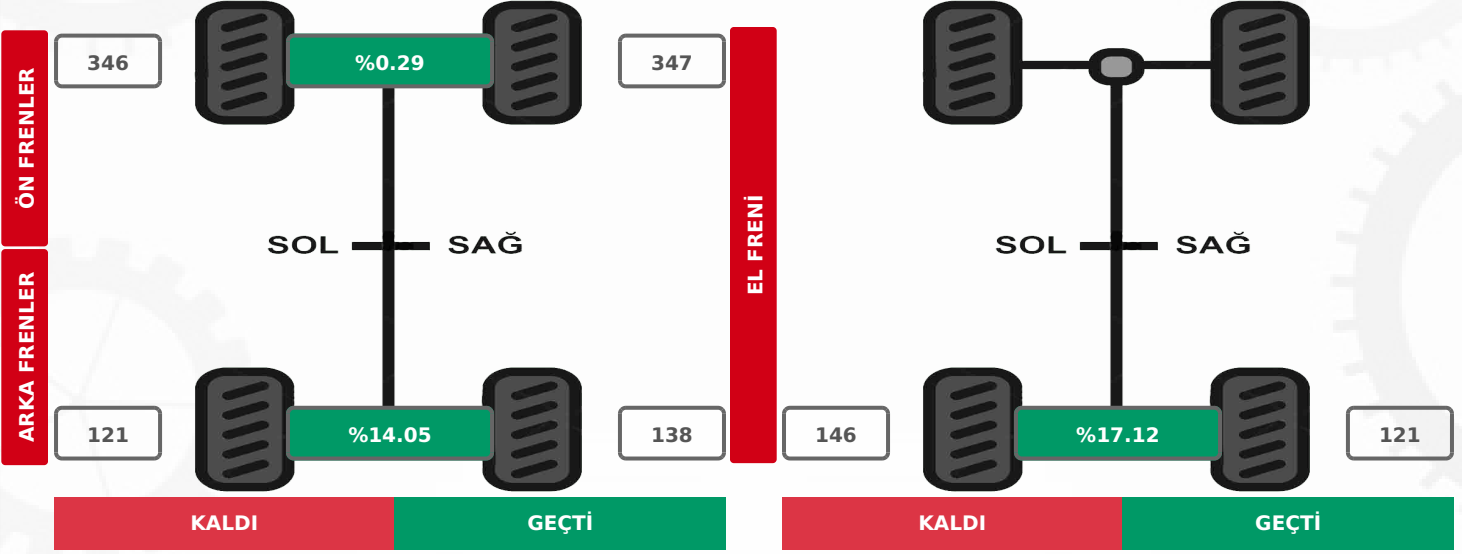
## FREN SÜSPANSİYON VE YANAL KAYMA

## SÜSPANSİYON TEST SONUÇLARI
