KAPORTA VE BOYA KONTROLÜ

DYNOPLUS - İZMİR YOLU ŞB

Rapor tarihi : 2026-02-17 14:17:00
Rapor id : SP624GHA404

Alıcı: OTOPOINT MOTORLU ARAÇLAR.. Araç: 34NER032 - VF1RFB00774441773 - RENAULT Megane Otomatik Benzin - Kilometre : 14195

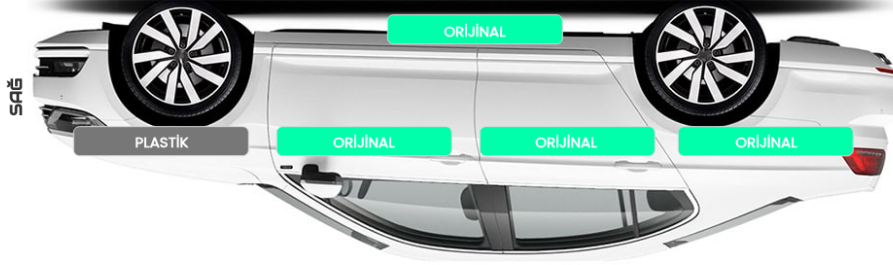
- O** ORJİNAL
- B** BOYALI
- İDB** İÇ DIŞ BOYALI
- STB** SÖK TAK BOYALI
- LB** LOKAL BOYALI
- D** DEĞİŞMİŞ
- ÇD** ÇIKMA DEĞİŞMİŞ
- KSD** KAPI SAÇI DEĞİŞMİŞ
- P** PLASTİK
- K** KAPLAMA
- C** CAM
- PY** PARÇA YOKTUR
- KS** KASA
- ST** SÖK TAK AYAR
- YB** YARIM BOYALI
- İNB** İNCE BOYALI
- LD** LOKAL DEĞİŞMİŞ

Aracın muhtelif yerlerinde minimal düzeyde ezik ve çizikler mevcut
