Sayfa : 1 / 15
EKSPERTİZ BİLGİLENDİRME SAYFASI

- NM0YXXTTGYMK26476 şasi numaralı araca ait ekspertiz raporudur.
- Rapor bilgilendirme sayfası dahil olmak üzere toplam 15 sayfadan oluşmaktadır. Orijinalliğini tüm sayfalarda bulunan karekodları okutarak sorgulayabilirsiniz.
- İşbu rapor Bursa Net Ekspertiz Otomotiv Servis Hizm. San.ve Tic. Ltd. Şti Alaëddin bey Mah. Ay Fatma Cad Mese-5 İş Merkezi C Blok No: 5 C/B, 16120 Nilüfer/Bursa VD:ÇEKİRGE VN:1911231291 TEL:05013410020
- 0224 441 00 20 tarafından düzenlenmiştir.

İşlem Tarihi: 29.07.2024 | 15:44:09 - 15:48:31 Şasi No: NM0YXXTTGYMK26476
Marka : FORD Model TRANSİT / 2021

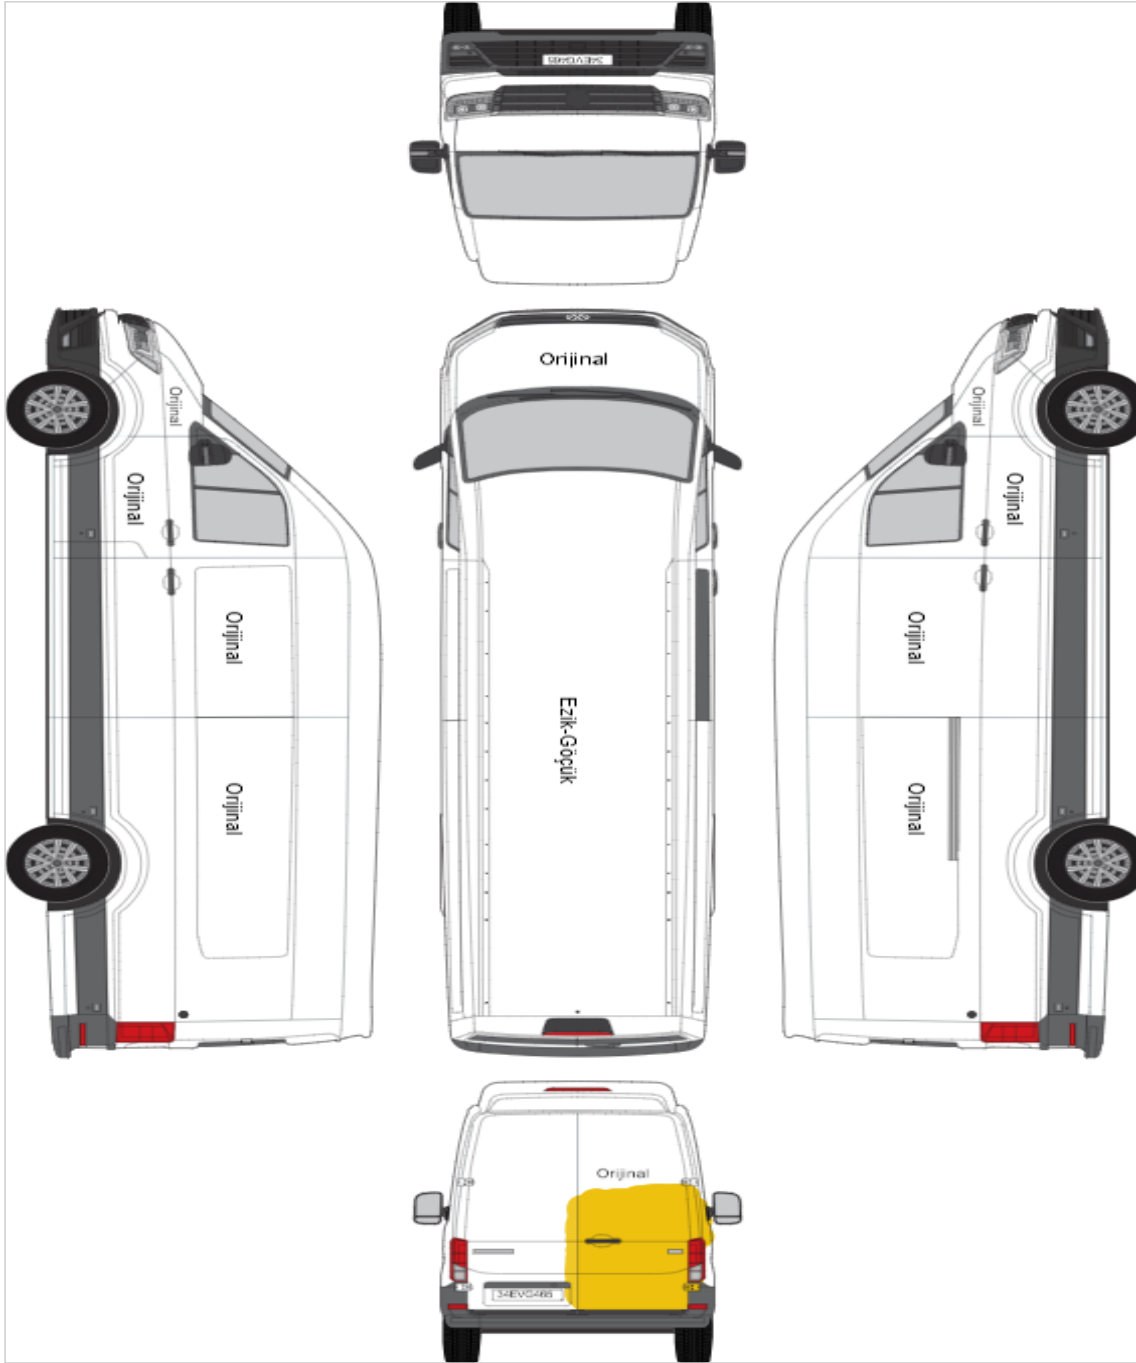
BOYA KAPORTA DIŞ KONTROLLER

BOYALI	DEĞİŞEN	LOKAL BOYALI	ORİJİNAL	BOYALI İŞLEMLİ	DOLU GÖÇÜĞÜ	HASARLI	EZİK GÖÇÜK	SÖKÜLÜP TAKILMIŞ
--------	---------	--------------	----------	----------------	-------------	---------	------------	------------------

60. Sol Ön Şasi	Orijinal
61. Sağ Ön Şasi	Orijinal
62. Güneş Yanığı	Yok
63. Podye Sol	Orijinal
64. Podye Sağ	Orijinal
65. Amortisör Kulesi Sol	Orijinal
66. Amortisör Kulesi Sağ	Orijinal
67. Sol Üst Direk	Orijinal
68. Sağ Üst Direk	Orijinal
69. Sol Ön Direk	Orijinal
70. Sağ Ön Direk	Orijinal
71. Sol Kapı Orta Direk	Orijinal
72. Sağ Kapı Orta Direk	Orijinal
73. Sol Arka Çamurluk Kilit Karşılığı	Orijinal
74. Sağ Arka Çamurluk Kilit Karşılığı	Orijinal
75. Sol Alt Marşpiyel	Orijinal
76. Sağ Alt Marşpiyel	! Boyalı/İşlemli
77. Ön Panel	Orijinal
78. Arka Panel	Orijinal
79. Ön Tampon	Plastik
80. Arka Tampon	Plastik
81. Taban Sacı	Sağlam
82. Bagaj İç Havuz Sacı	Orijinal
83. Sağ Ön Çamurluk Davlumbazı	Sağlam
84. Sol Ön Çamurluk Davlumbazı	Sağlam
85. Sağ Arka Çamurluk Davlumbazı	Sağlam
86. Sol Arka Çamurluk Davlumbazı	Sağlam
87. Çizik/Gamze/Göçükler	! Var
