# DYNOPLUS - İZMİR YOLU ŞB

Rapor tarihi : 2025-06-27 02:06:21  
Rapor id : SP690BBG535

Alıcı: OTOPOİNT MOTORLU ARAÇLAR.. Araç: 34MKD362 - VF1RFB00573638737 - RENAULT Megane 2024 Otomatik Benzin - Kilometre : 1186

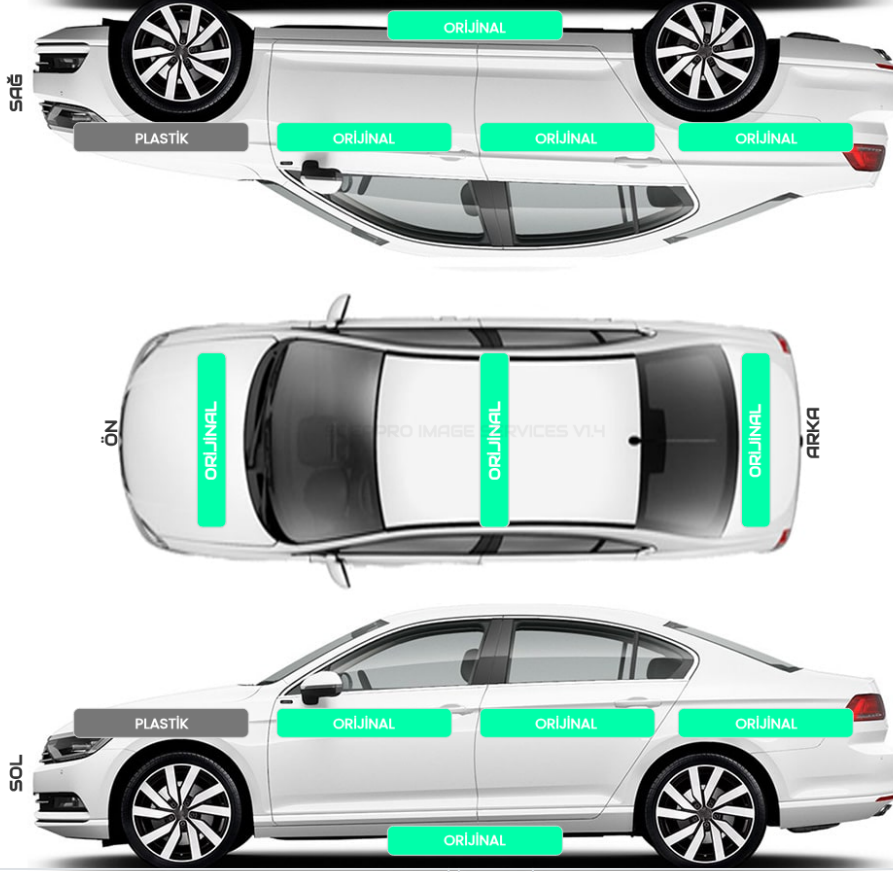
## KAPORTA VE BOYA KONTROLÜ

- O ORJİNAL
- B BOYALI
- IDB İÇ DIŞ BOYALI
- STB SÖK TAK BOYALI
- LB LOKAL BOYALI
- D DEĞİŞMİŞ
- ÇD ÇIKMA DEĞİŞMİŞ
- KSD KAPI SAÇI DEĞİŞMİŞ
- P PLASTİK
- K KAPLAMA
- C CAM
- PY PARÇA YOKTUR
- KS KASA
- ST SÖK TAK AYAR
- YB YARIM BOYALI
- İNB İNCE BOYALI

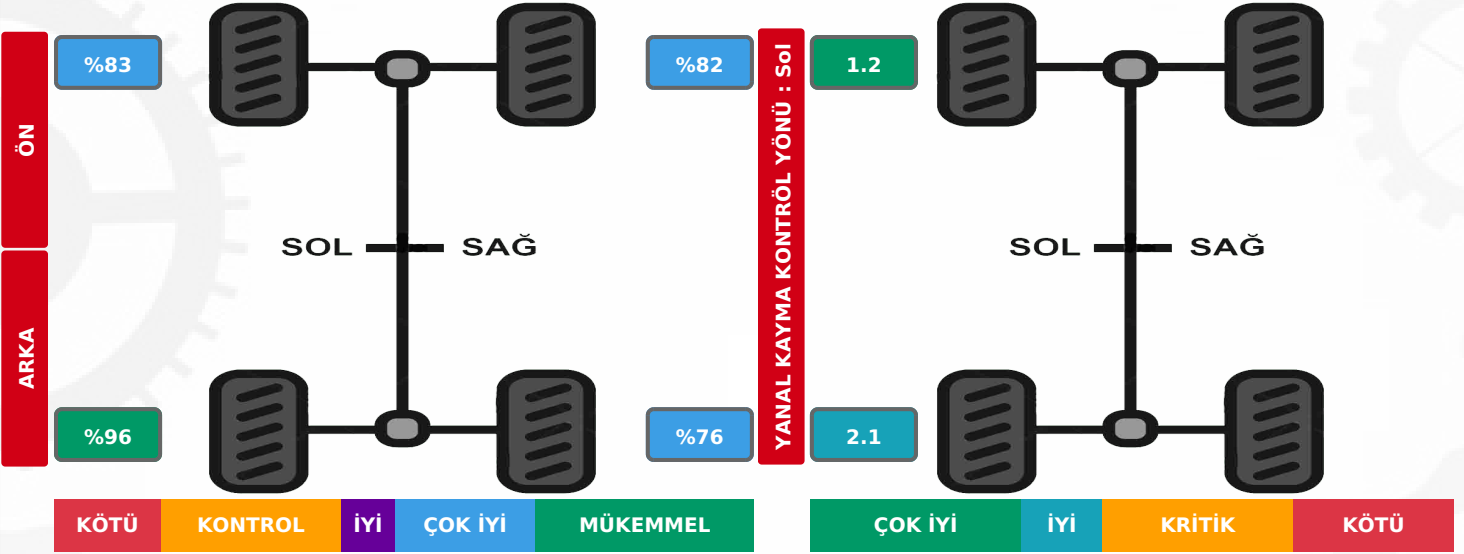
## YANAL KAYMA TEST SONUÇLARI

## SÜSPANSİYON TEST SONUÇLARI
