# DYNOPLUS - İZMİR YOLU ŞB

Rapor id : SP834CFA223

Alıcı: OTOPOİNT MOTORLU ARAÇLAR.. Araç: 34FBR603 - VF1RFB00769024154 - RENAULT Megane 2022 Otomatik Benzin - Kilometre : 7135

## KAPORTA VE BOYA KONTROLÜ

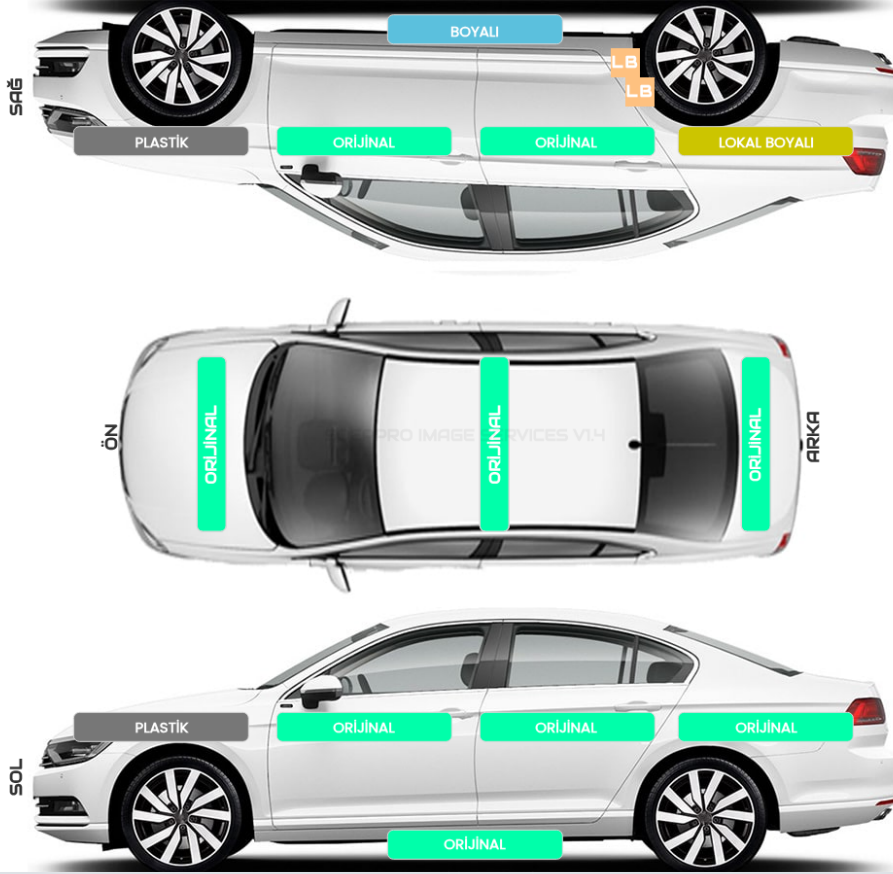
- Aracın muhtelif yerlerinde minimal düzeyde ezik ve çizikler mevcut
- Sağ arka kapıda ve sağ ön kapıda derin çizik ve rötuşlar mevcut
- sağ ön kapıda spray rötuş mevcut
