# DYNOPLUS - İZMİR YOLU ŞB

Rapor tarihi : 2026-02-05 22:10:54  
Rapor id : SP189AAA120

Alıcı: OTOPOİNT MOTORLU ARAÇLAR.. Araç: 34KYK031 - TMBAN8NZ8RC024070 - SKODA Sperpb Otomatik Benzin - Kilometre : 44123

## KAPORTA VE BOYA KONTROLÜ

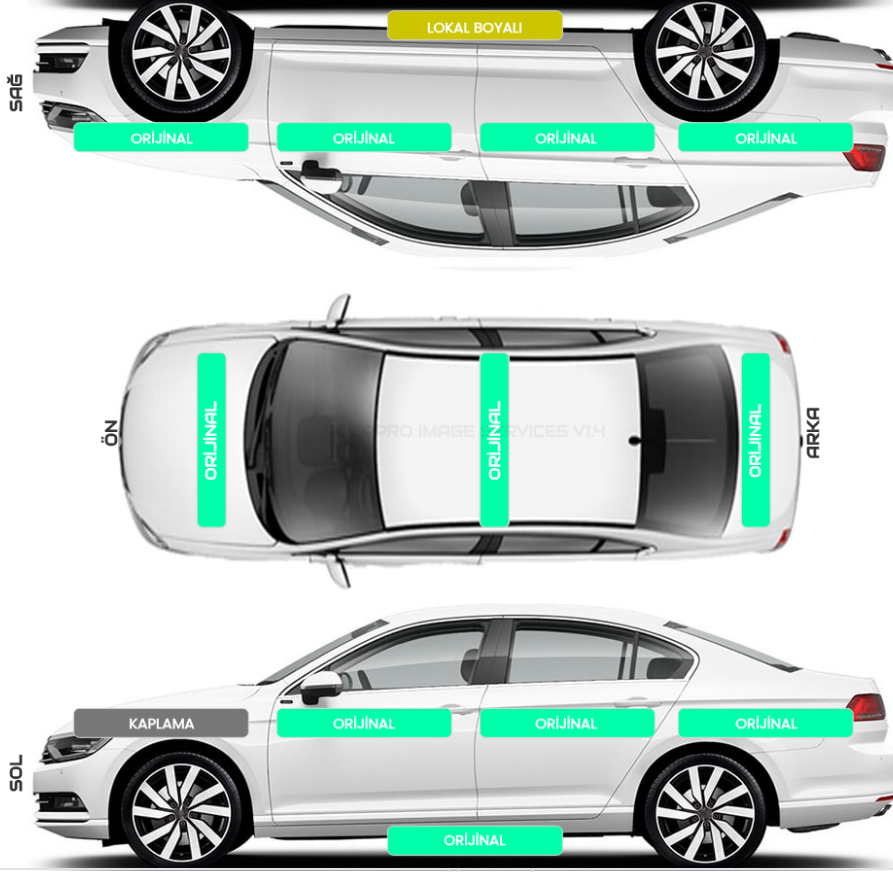
Aracın muhtelif yerlerinde minimal düzeyde ezik ve çizikler mevcut  
Sağ ön çamurlukta ayar işçiliği mevcut  
Sağ ön kapı alt kısmına boya tozları kaçmış  
Sağ ön kapıda ve sol ön kapıda boyasız göçük düzeltmeler mevcut
