# DYNOPLUS - İZMİR YOLU ŞB

Rapor id : SP549EEC844

Alıcı: OTOPOİNT MOTORLU ARAÇLAR.. Araç: 34NPU871 - NM0CXXTTRCSR10331 - FORD Transit 2025 Manuel Dizel - Kilometre : 8498

## KAPORTA VE BOYA KONTROLÜ

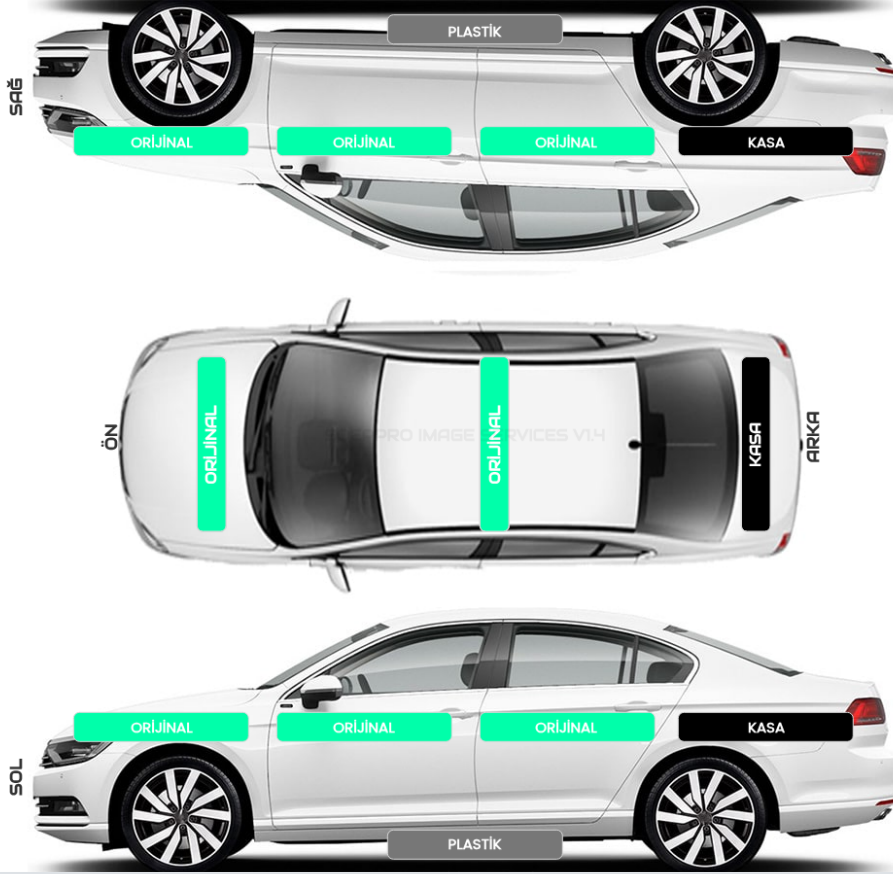
- O ORJİNAL
- B BOYALI
- IDB İÇ DİŞ BOYALI
- STB SÖK TAK BOYALI
- LB LOKAL BOYALI
- D DEĞİŞMİŞ
- CD ÇIKMA DEĞİŞMİŞ
- KSD KAPI SAÇI DEĞİŞMİŞ
- P PLASTİK
- K KAPLAMA
- C CAM
- PY PARÇA YOKTUR
- KS KASA
- ST SÖK TAK AYAR
- YB YARIM BOYALI
- İNB İNCE BOYALI
- LD LOKAL DEĞİŞMİŞ

Aracın muhtelif yerlerinde minimal düzeyde ezik ve çizikler mevcut  
Tavanda gamze göçükler var
