KADE OTO EKSPERTİZ OTOMOTİV GIDA SANAYİ VE TİCARET  
ANONİM ŞİRKETİ  
ÜÇEVLER MAH. ERSAN SK. NO:12/A NİLÜFER/BURSA

Rapor no.: 20260807164722

PLAKA .....34PJH018  
MARKA.....SKODA  
MODEL.....OCTAVIA  
ÜRETİM YILI.....2025  
ŞASE NO..... TMBAR8NX1TM030734  
MOTOR HACMİ.....1498  
MOTOR GÜCÜ.....150  
VİTES TÜRÜ..... Otomatik  
YAKIT TÜRÜ..... Benzin  
ARAÇ RENGİ.....GRI  
GİRİŞ KİLOMETRE.. 22232  
ÇIKIŞ KİLOMETRE...22232  
GİRİŞ TARİHİ.....7.08.2026 16:47:22  
ÇIKIŞ TARİHİ..... 7.08.2026 16:48:39

# KAPORTA EKSPERTİZ RAPORU

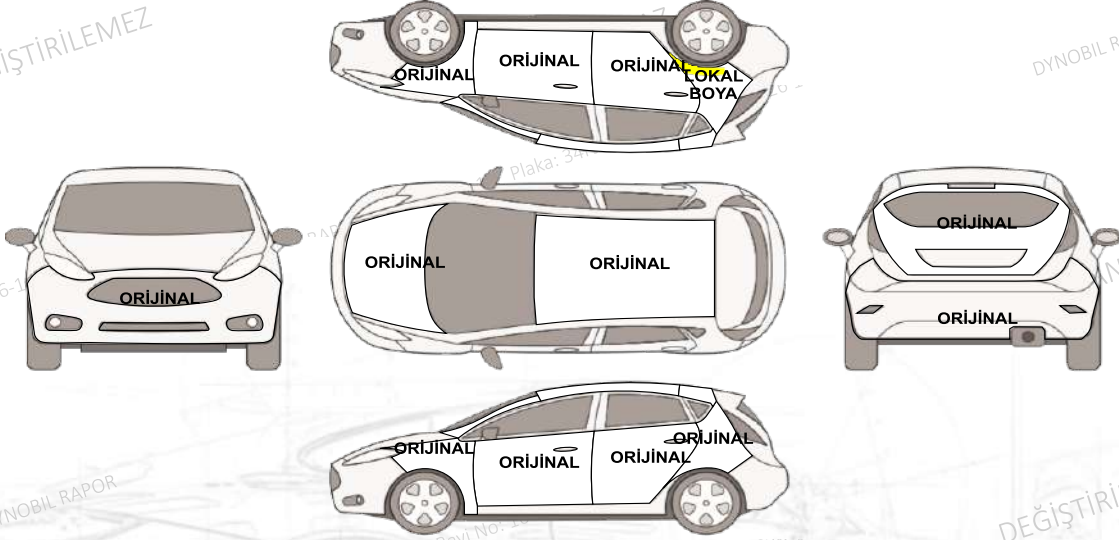
## KAPORTA EKSPERTİZ RAPORU

| Sol Arka Çamurluk | ORIJİNAL | Sağ Arka Çamurluk | LOKAL BOYA |
| Sol Marşbiyel | ORIJİNAL | Sağ Marşbiyel | BOYALI-İŞLEMLİ |
| Karasörde ezik ve çizikler | VAR | | |

ön kaputta göçük düzeltme mevcut
