# DYNOPLUS - İZMİR YOLU ŞB

Rapor tarihi : 2025-08-08 20:22:00

Rapor id : SP961EHH879

Alıcı: OTOPOİNT MOTORLU ARAÇLAR.. Araç: 34FCT635 - VF1RFB00469024158 - RENAULT Megane 2022 Otomatik Benzin - Kilometre : 110125

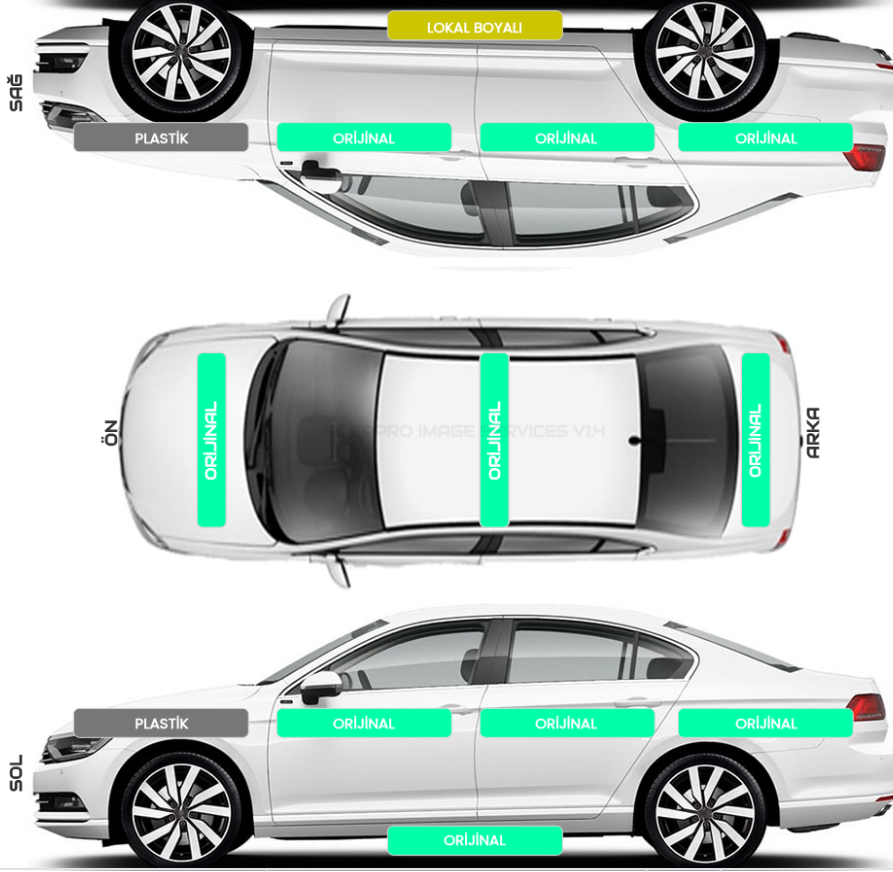
## KAPORTA VE BOYA KONTROLÜ

| ! | Alt taban kontrolü | plastik muhafazada deforme.. | ✓ | Havuz sacı kontrolü |

Aracın muhtelif yerlerinde minimal düzeyde ezik ve çizikler mevcut
