Sayfa : 1 / 19
EKSPERTİZ BİLGİLENDİRME SAYFASI

İşlem Tarihi:	15.11.2024 09:56:08 - 10:32:31	Şasi No:	TMBAP4NH5J4508237
Marka :	SKODA	Model	RAPID / 2017

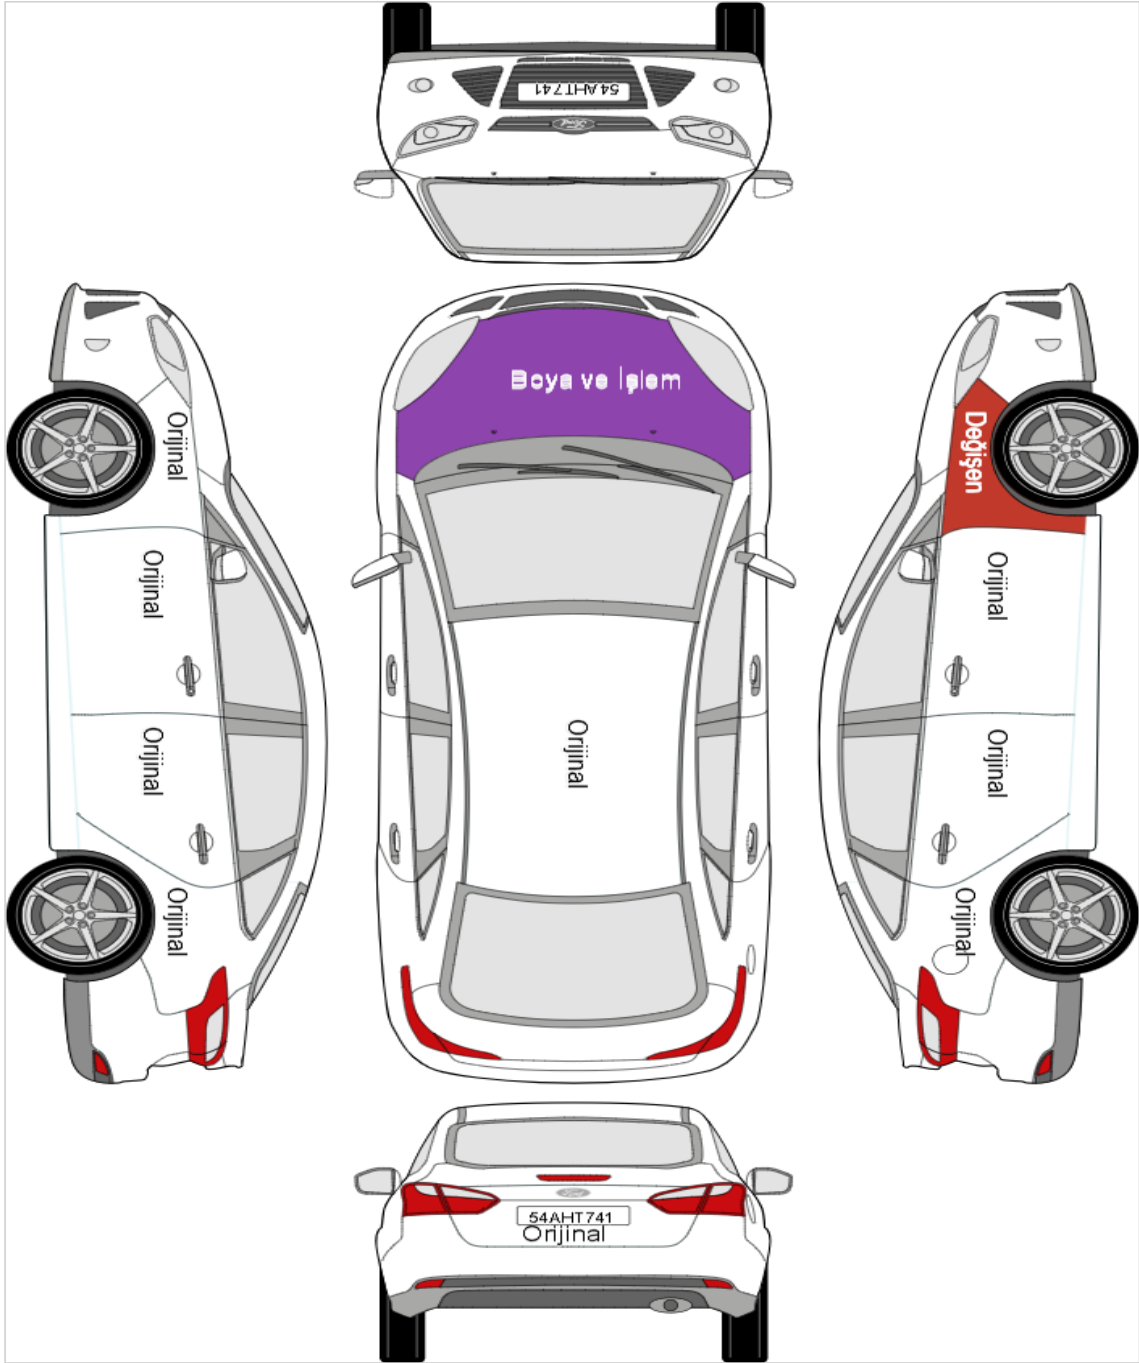
BOYA KAPORTA DIŞ KONTROLLER

BOYALI	DEĞİŞEN	LOKAL BOYALI	ORİJİNAL	BOYALI İŞLEMLİ	DOLU GÖÇÜĞÜ	HASARLI	EZİK GÖÇÜK	SÖKÜLÜP TAKILMIŞ
--------	---------	--------------	----------	----------------	-------------	---------	------------	------------------

59. Sol Ön Şasi	Orijinal
60. Sağ Ön Şasi	Orijinal
61. Güneş Yanığı	Yok
62. Podye Sol	Orijinal
63. Podye Sağ	Orijinal
64. Amortisör Kulesi Sol	Orijinal
65. Amortisör Kulesi Sağ	Orijinal
66. Sol Üst Direk	Orijinal
67. Sağ Üst Direk	Orijinal
68. Sol Ön Direk	Orijinal
69. Sağ Ön Direk	Orijinal
70. Sol Kapı Orta Direk	Orijinal
71. Sağ Kapı Orta Direk	Orijinal
72. Sol Arka Çamurluk Kilit Karşılığı	Orijinal
73. Sağ Arka Çamurluk Kilit Karşılığı	Orijinal
74. Sol Alt Marşpiyel	Orijinal
75. Sağ Alt Marşpiyel	Orijinal
76. Ön Panel	Plastik
77. Arka Panel	Orijinal
78. Ön Tampon	Plastik
79. Arka Tampon	Plastik
80. Taban Sacı	Sağlam
81. Bagaj İç Havuz Sacı	Orijinal
82. Sağ Ön Çamurluk Davlumbazı	Sağlam
83. Sol Ön Çamurluk Davlumbazı	Sağlam
84. Sağ Arka Çamurluk Davlumbazı	Sağlam
85. Sol Arka Çamurluk Davlumbazı	Sağlam
86. Çizik/Gamze/Göçükler	! Var

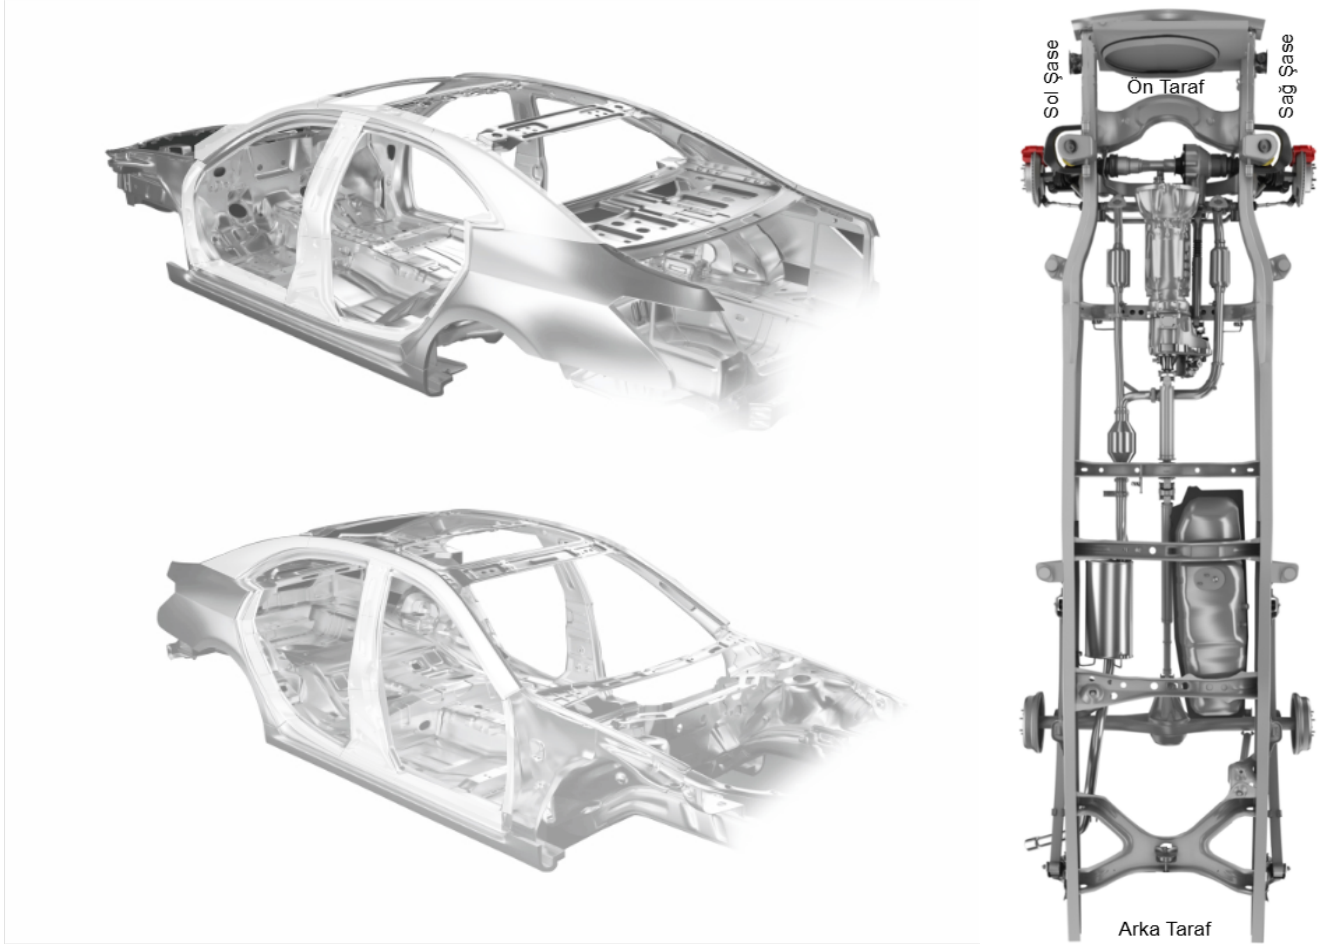
ARAÇ DİREK & ŞASİ KONTROLLERİ

Sol Orta Direk	Orijinal	Sol Ön Cam Direği	Orijinal
Sol Arka Üst Direk	Orijinal	Sol Ön Basamak	Orijinal
Sol Arka Basamak	Orijinal	Sol Ön Kapı İç Direk	Orijinal
Sol Çamurluk Kilit Karşılığı	Orijinal	Sol Üst Direk	Orijinal
Sağ Orta Direk	Orijinal	Sağ Ön Cam Direği	Orijinal
Sağ Arka Üst Direk	Orijinal	Sağ Ön Basamak	Orijinal
Sağ Arka Basamak	Orijinal	Sağ Ön Kapı İç Direk	Orijinal
Sağ Çamurluk Kilit Karşılığı	Orijinal	Sağ Üst Direk	Orijinal

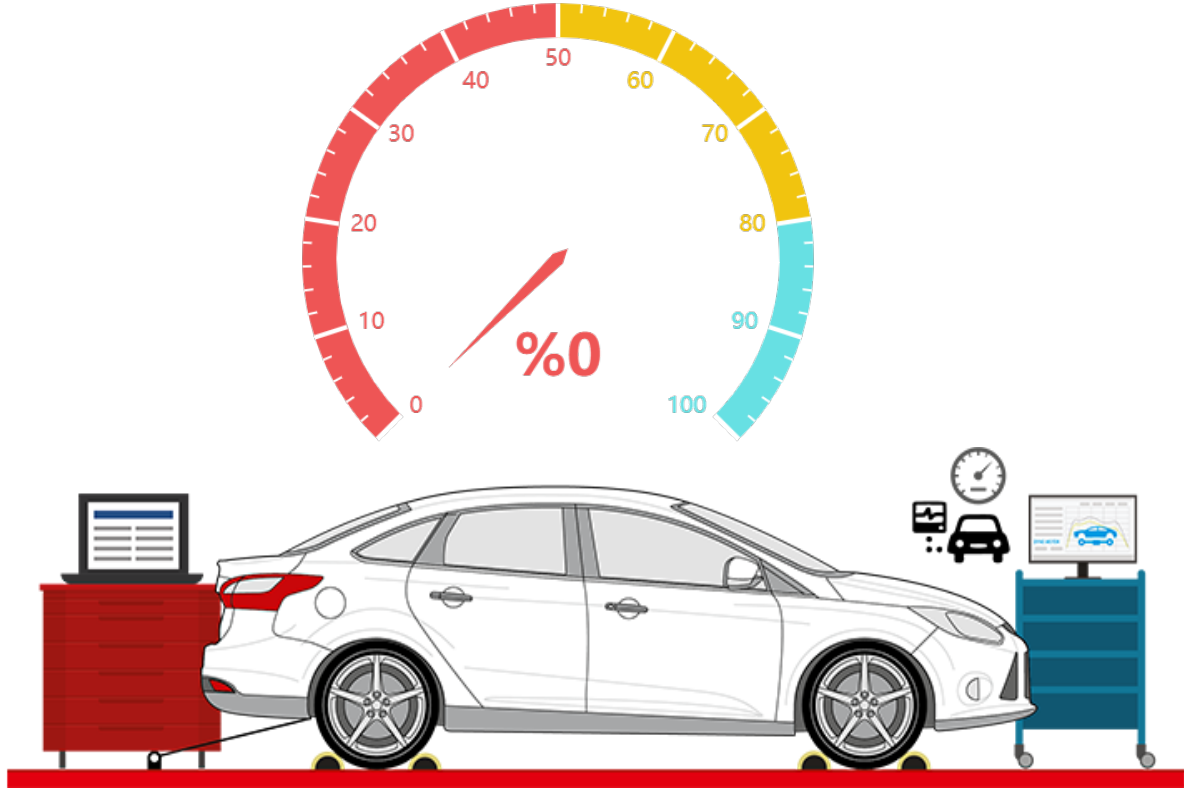
DYNO MOTOR PERFORMANS TEST SONUCU

Aracın Motor Gücü (KW)	70 KW - 94 BG
Ölçülen Motor Gücü (KW)	0 KW - 0 BG
Üretilen Anlık Performans (%)	% 0

MÜŞTERİ BİLGİSİ DÂHİLİNDE DYNO TEST YAPILMAMIŞTIR. YOL TESTİ YAPILDI.
