Sayfa : 1 / 15  
EKSPERTİZ BİLGİLENDİRME SAYFASI

- TMBAR7NXXNY041737 şasi numaralı araca ait ekspertiz raporudur.
- Rapor bilgilendirme sayfası dahil olmak üzere toplam 15 sayfadan oluşmaktadır. Orijinalliğini tüm sayfalarda bulunan karekodları okutarak sorgulayabilirsiniz.
- İşbu rapor Bursa Net Ekspertiz Otomotiv Servis Hizm. San.ve Tic. Ltd. Şti Alâeddin bey Mah. Ay Fatma Cad Mese-5 İş Merkezi C Blok No: 5 C/B, 16120 Nilüfer/Bursa VD:ÇEKİRGE VN:1911231291 TEL:05013410020
- 0224 441 00 20 tarafından düzenlenmiştir.

İşlem Tarihi: 04.10.2024 | 16:58:48 - 17:05:23 Şasi No: TMBAR7NXXNY041737  
Marka : SKODA Model: OCTAVIA / 2021

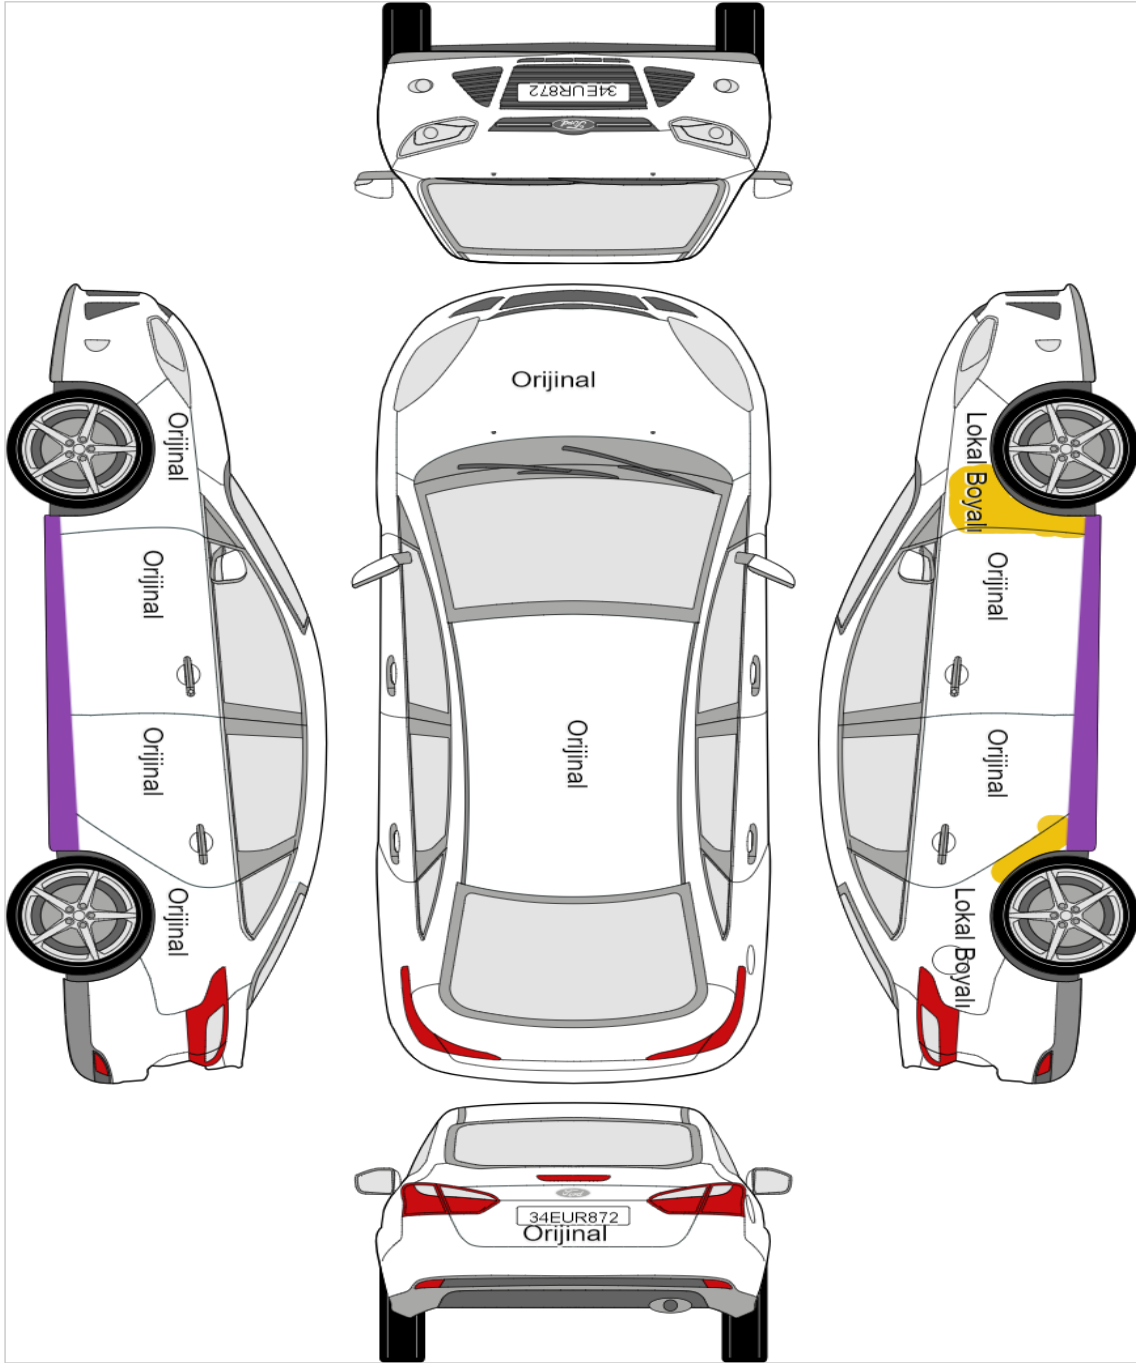
#### BOYA KAPORTA DIŞ KONTROLLER

BOYALI	DEĞİŞEN	LOKAL BOYALI	ORİJİNAL	BOYALI İŞLEMLİ	DOLU GÖÇÜĞÜ	HASARLI	EZİK GÖÇÜK	SÖKÜLÜP TAKILMIŞ

60. Sol Ön Şasi	Orijinal
61. Sağ Ön Şasi	Orijinal
62. Güneş Yanığı	Yok
63. Podye Sol	Orijinal
64. Podye Sağ	Orijinal
65. Amortisör Kulesi Sol	Orijinal
66. Amortisör Kulesi Sağ	Orijinal
67. Sol Üst Direk	Orijinal
68. Sağ Üst Direk	Orijinal
69. Sol Ön Direk	Orijinal
70. Sağ Ön Direk	Orijinal
71. Sol Kapı Orta Direk	Orijinal
72. Sağ Kapı Orta Direk	! Lokal Boyalı
73. Sol Arka Çamurluk Kilit Karşılığı	Orijinal
74. Sağ Arka Çamurluk Kilit Karşılığı	Orijinal
75. Sol Alt Marşpiyel	! Boyalı/İşlemlî
76. Sağ Alt Marşpiyel	! Boyalı/İşlemlî
77. Ön Panel	Orijinal
78. Arka Panel	Orijinal
79. Ön Tampon	Plastik
80. Arka Tampon	Plastik
81. Taban Sacı	Sağlam
82. Bagaj İç Havuz Sacı	Orijinal
83. Sağ Ön Çamurluk Davlumbazı	Sağlam
84. Sol Ön Çamurluk Davlumbazı	Sağlam
85. Sağ Arka Çamurluk Davlumbazı	Sağlam
86. Sol Arka Çamurluk Davlumbazı	Sağlam
87. Çizik/Gamze/Göçükler	! Var

BOYA KAPORTA DIŞ KONTROLLER DEĞERLENDİRME	4	24
---	---	----

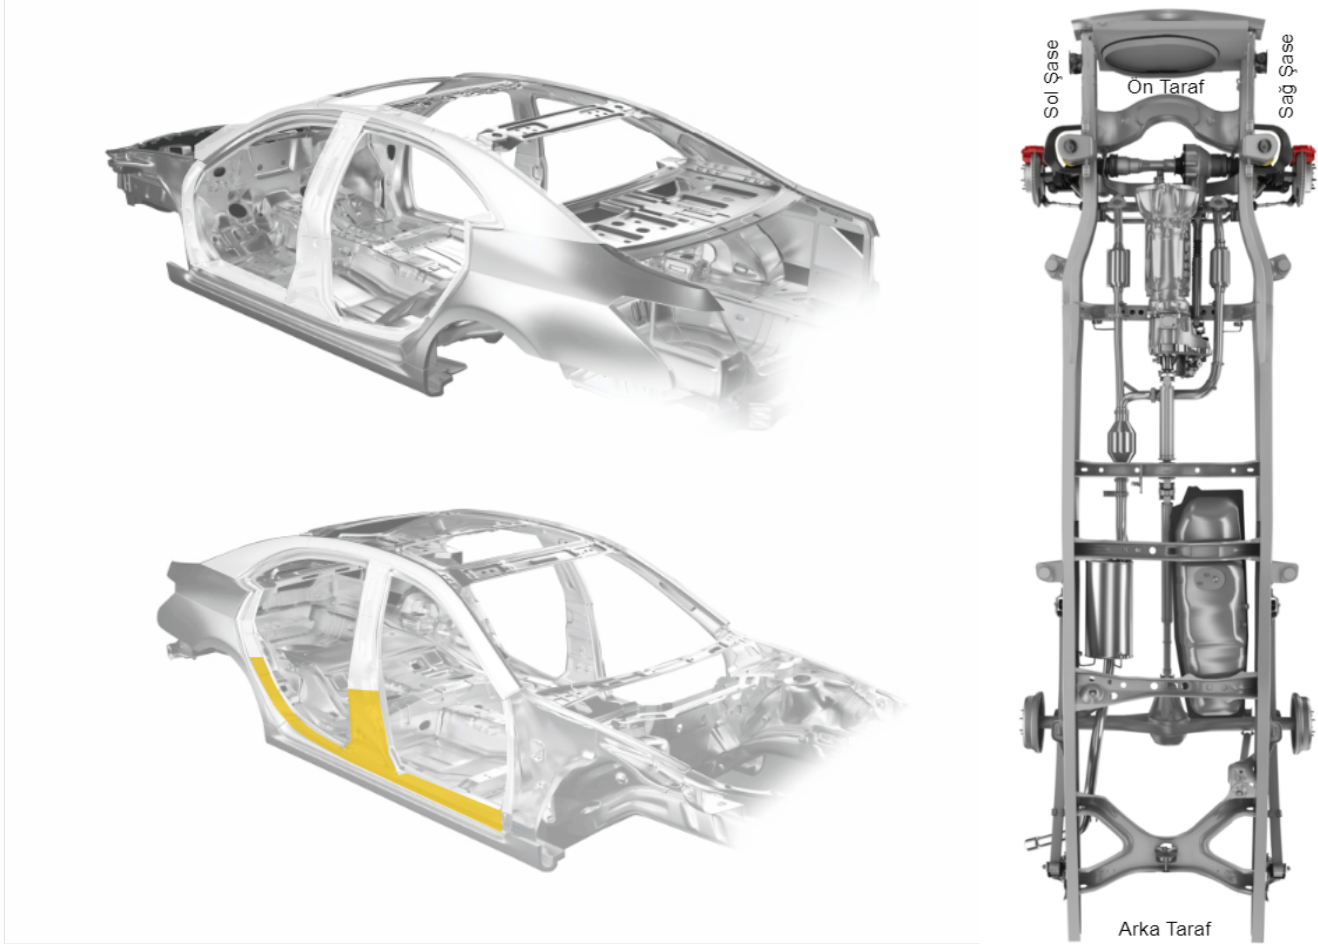
### ARAÇ DİREK & ŞASI KONTROLLERİ

Sol Orta Direk	Orijinal	Sol Ön Cam Direği	Orijinal
Sol Arka Üst Direk	Orijinal	Sol Ön Basamak	Orijinal
Sol Arka Basamak	Orijinal	Sol Ön Kapı İç Direk	Orijinal
Sol Çamurluk Kilit Karşılığı	Orijinal	Sol Üst Direk	Orijinal
Sağ Orta Direk	Lokal Boyalı	Sağ Ön Cam Direği	Orijinal
Sağ Arka Üst Direk	Orijinal	Sağ Ön Basamak	Boyalı
Sağ Arka Basamak	Boyalı	Sağ Ön Kapı İç Direk	Orijinal
Sağ Çamurluk Kilit Karşılığı	Orijinal	Sağ Üst Direk	Orijinal

Sol Şasi	
Sağ Şasi

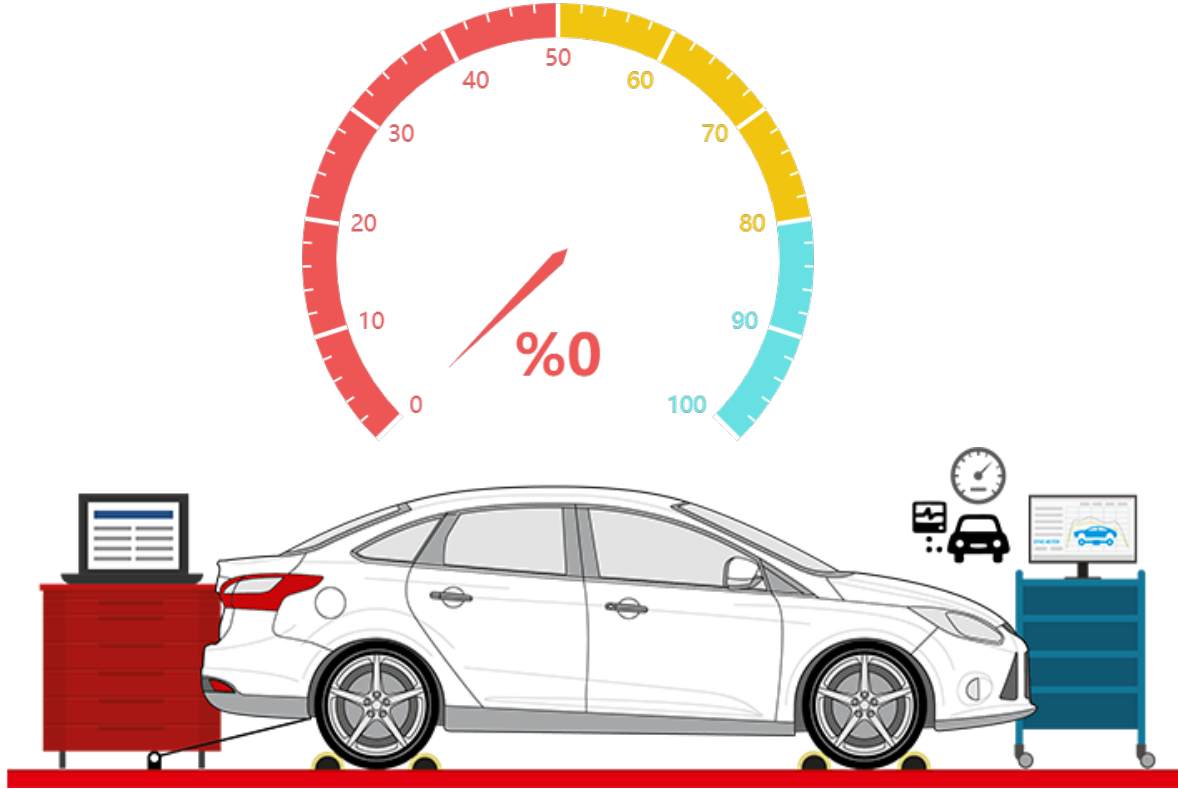
### DYNO MOTOR PERFORMANS TEST SONUCU

Aracın Motor Gücü (KW)	110 KW - 147 BG
Ölçülen Motor Gücü (KW)	0 KW - 0 BG
Üretilen Anlık Performans (%)	% 0

MÜŞTERİ BİLGİSİ DÂHİLİNDE DYNO TEST YAPILMAMIŞTIR. YOL TESTİ YAPILDI.
