# DYNOPLUS - İZMİR YOLU ŞB

Alıcı: OTOPOINT MOTORLU ARAÇLAR.. Araç: 34BS2029 - WDD2050401R122703 - MERCEDES BENZ C180 2015 Otomatik Dizel - Kilometre : 76038

## KAPORTA VE BOYA KONTROLÜ

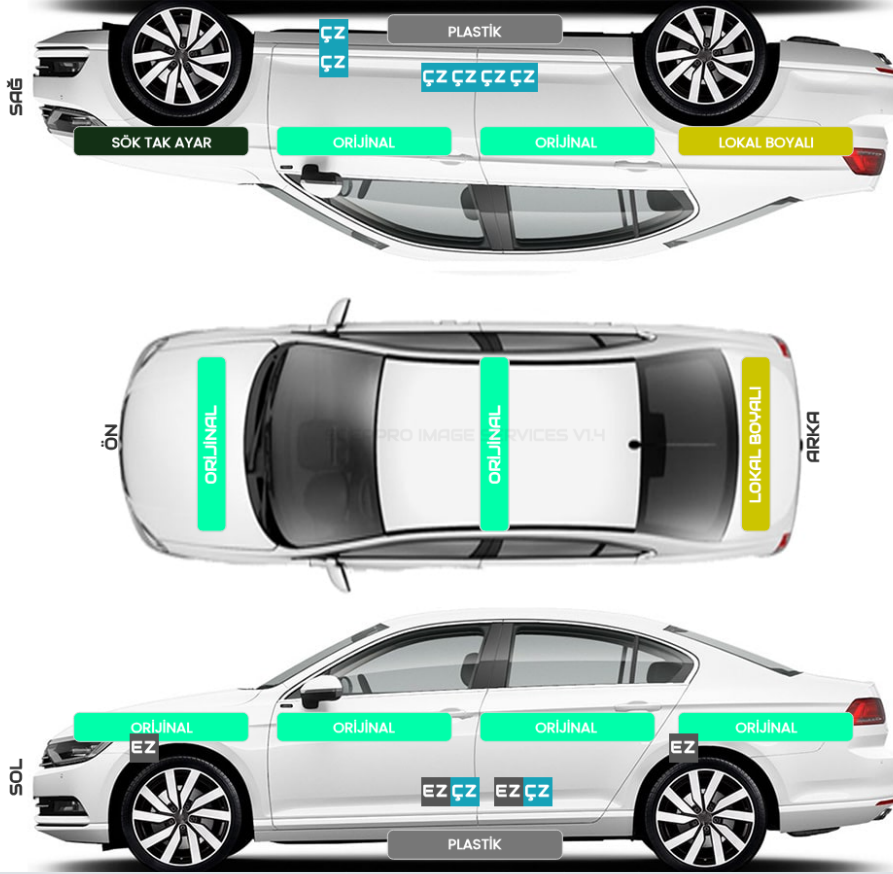
Aracın muhtelif yerlerinde ezik Çizik rötüş mevcut  
Ön tampon alt muhafazaları hasarlı  
sol ön far ayağı (plastik) kırık  
ön tampon iç plastiklerinde kırık ve çatlaklar var
