# DYNOPLUS - İZMİR YOLU ŞB

Rapor tarihi : 2025-08-08 18:48:21

Rapor id : SP286FDD316

Alıcı: OTOPOİNT MOTORLU ARAÇLAR.. Araç: 34FBR548 - VF1RFB00769024123 - RENAULT Megane 2022 Otomatik Benzin - Kilometre : 26403

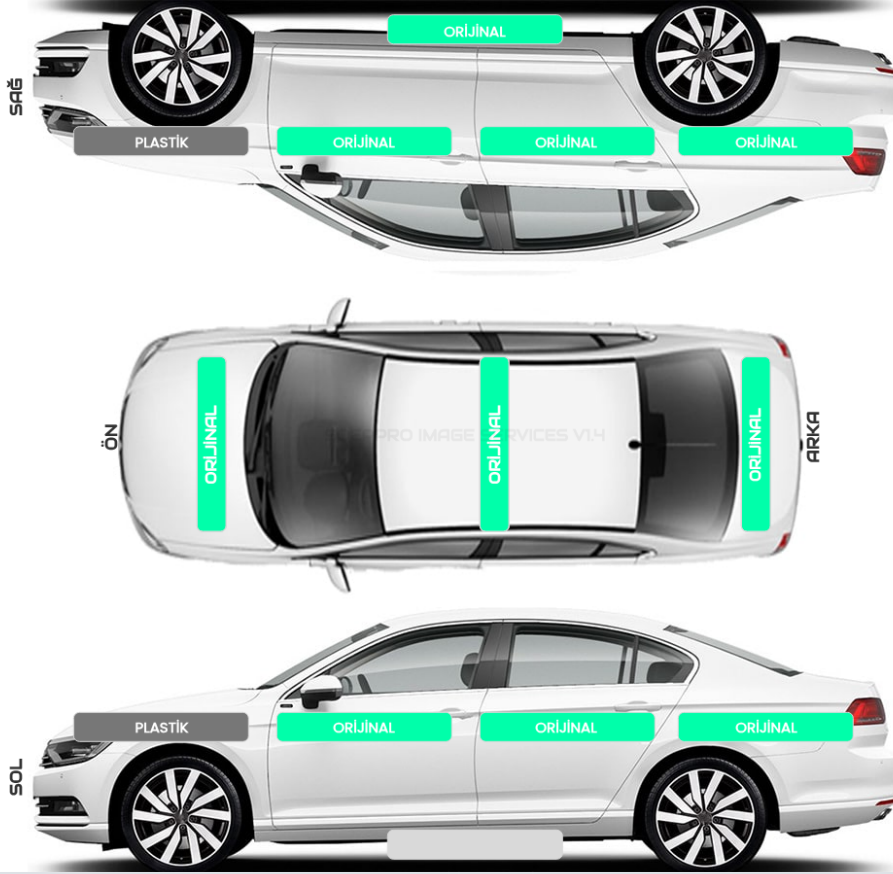
## KAPORTA VE BOYA KONTROLÜ

- O ORJİNAL
- B BOYALI
- IDB İÇ DIŞ BOYALI
- STB SÖK TAK BOYALI
- LB LOKAL BOYALI
- D DEĞİŞMİŞ
- ÇD ÇIKMA DEĞİŞMİŞ
- KSD KAPI SAÇI DEĞİŞMİŞ
- P PLASTİK
- K KAPLAMA
- C CAM
- PY PARÇA YOKTUR
- KS KASA
- ST SÖK TAK AYAR
- YB YARIM BOYALI
- İNB İNCE BOYALI

-Aracın muhtelif yerlerinde minimal düzeyde ezik ve çizikler mevcut  
-Sol plastik ön Çamurluk onarımlı ve lokal boyalı
