# DYNOPLUS - İZMİR YOLU ŞB

34NKD654 - VFEDYHZ2SJ706703 - FİAT Doblo Otomatik Dizel - Kilometre : 7207

## KAPORTA VE BOYA KONTROLÜ

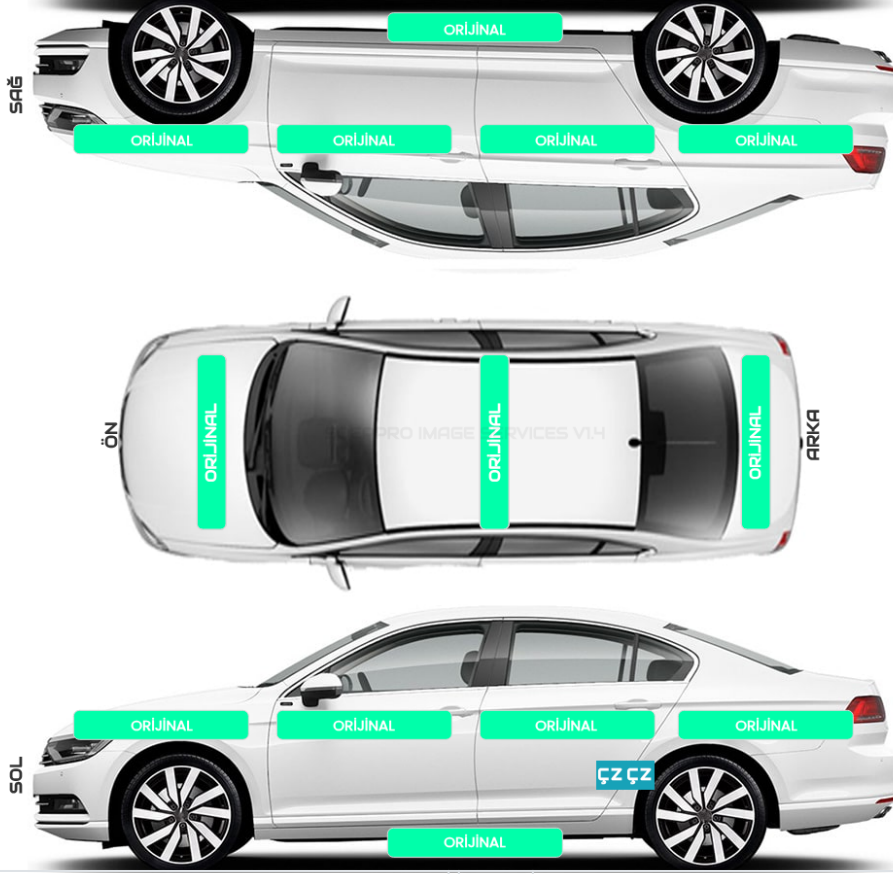
Aracın muhtelif yerlerinde ezik ve çizikler mevcut  
ÇZ ile belirtilen bölgelerde çizikler mevcut
