Sayfa : 1 / 19
EKSPERTİZ BİLGİLENDİRME SAYFASI

- VF1R9800866243748 şasi numaralı araca ait ekspertiz raporudur.
- Rapor bilgilendirme sayfası dahil olmak üzere toplam 19 sayfadan oluşmaktadır. Orijinalliğini tüm sayfalarda bulunan karekodları okutarak sorgulayabilirsiniz.
- İşbu rapor Bursa Net Ekspertiz Otomotiv Servis Hizm. San.ve Tic. Ltd. Şti Alaeddin bey Mah. Ay Fatma Cad Mese-5 İş Merkezi C Blok No: 5 C/B, 16120 Nilüfer/Bursa VD:ÇEKİRGE VN:1911231291 TEL:05013410020
- 0224 441 00 20 tarafından düzenlenmiştir.

İşlem Tarihi:	29.08.2024 08:38:05 - 11:04:00	Şasi No:	VF1R9800866243748
Marka :	RENAULT	Model	CLİO / 2020

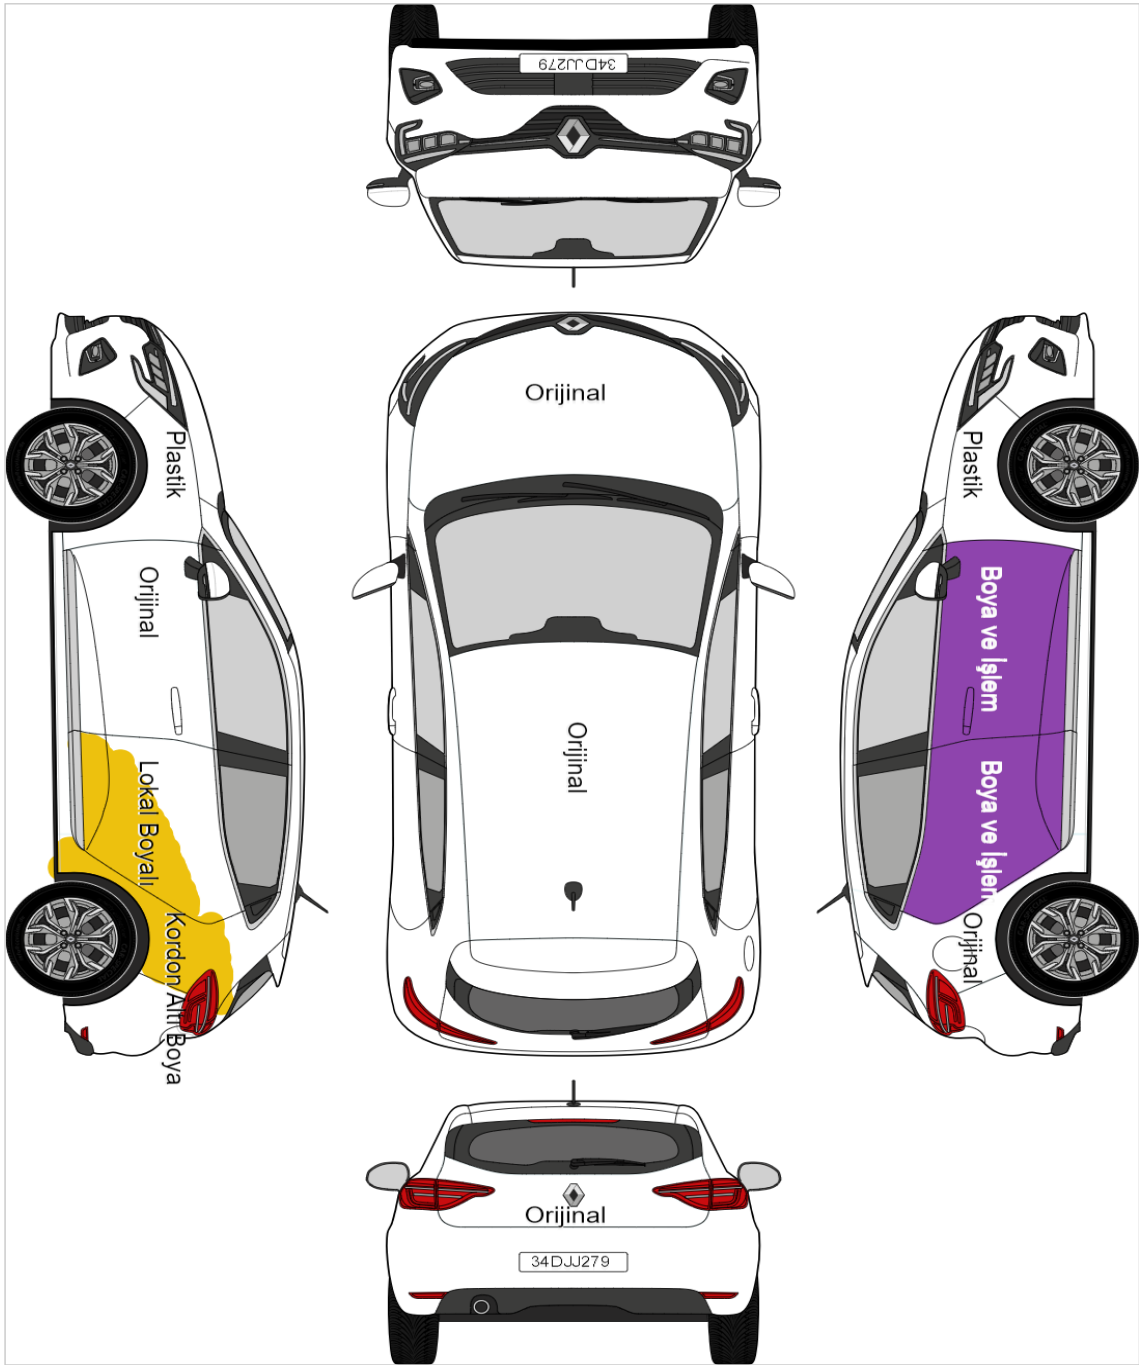
BOYA KAPORTA DIŞ KONTROLLER

BOYALI	DEĞİŞEN	LOKAL BOYALI	ORİJİNAL	BOYALI İŞLEMLİ	DOLU GÖÇÜĞÜ	HASARLI	EZİK GÖÇÜK	SÖKÜLÜP TAKILMIŞ
--------	---------	--------------	----------	----------------	-------------	---------	------------	------------------

60. Sol Ön Şasi	Orijinal
61. Sağ Ön Şasi	Orijinal
62. Güneş Yanığı	Yok
63. Podye Sol	Orijinal
64. Podye Sağ	Orijinal
65. Amortisör Kulesi Sol	Orijinal
66. Amortisör Kulesi Sağ	Orijinal
67. Sol Üst Direk	Orijinal
68. Sağ Üst Direk	Orijinal
69. Sol Ön Direk	Orijinal
70. Sağ Ön Direk	Orijinal
71. Sol Kapı Orta Direk	Orijinal
72. Sağ Kapı Orta Direk	Orijinal
73. Sol Arka Çamurluk Kilit Karşılığı	Orijinal
74. Sağ Arka Çamurluk Kilit Karşılığı	Orijinal
75. Sol Alt Marşpiyel	Orijinal
76. Sağ Alt Marşpiyel	Orijinal
77. Ön Panel	Orijinal
78. Arka Panel	Orijinal
79. Ön Tampon	Plastik
80. Arka Tampon	Plastik
81. Taban Sacı	Sağlam
82. Bagaj İç Havuz Sacı	Orijinal
83. Sağ Ön Çamurluk Davlumbazı	Sağlam
84. Sol Ön Çamurluk Davlumbazı	Sağlam
85. Sağ Arka Çamurluk Davlumbazı	Sağlam
86. Sol Arka Çamurluk Davlumbazı	Sağlam
87. Çizik/Gamze/Göçükler	! Var

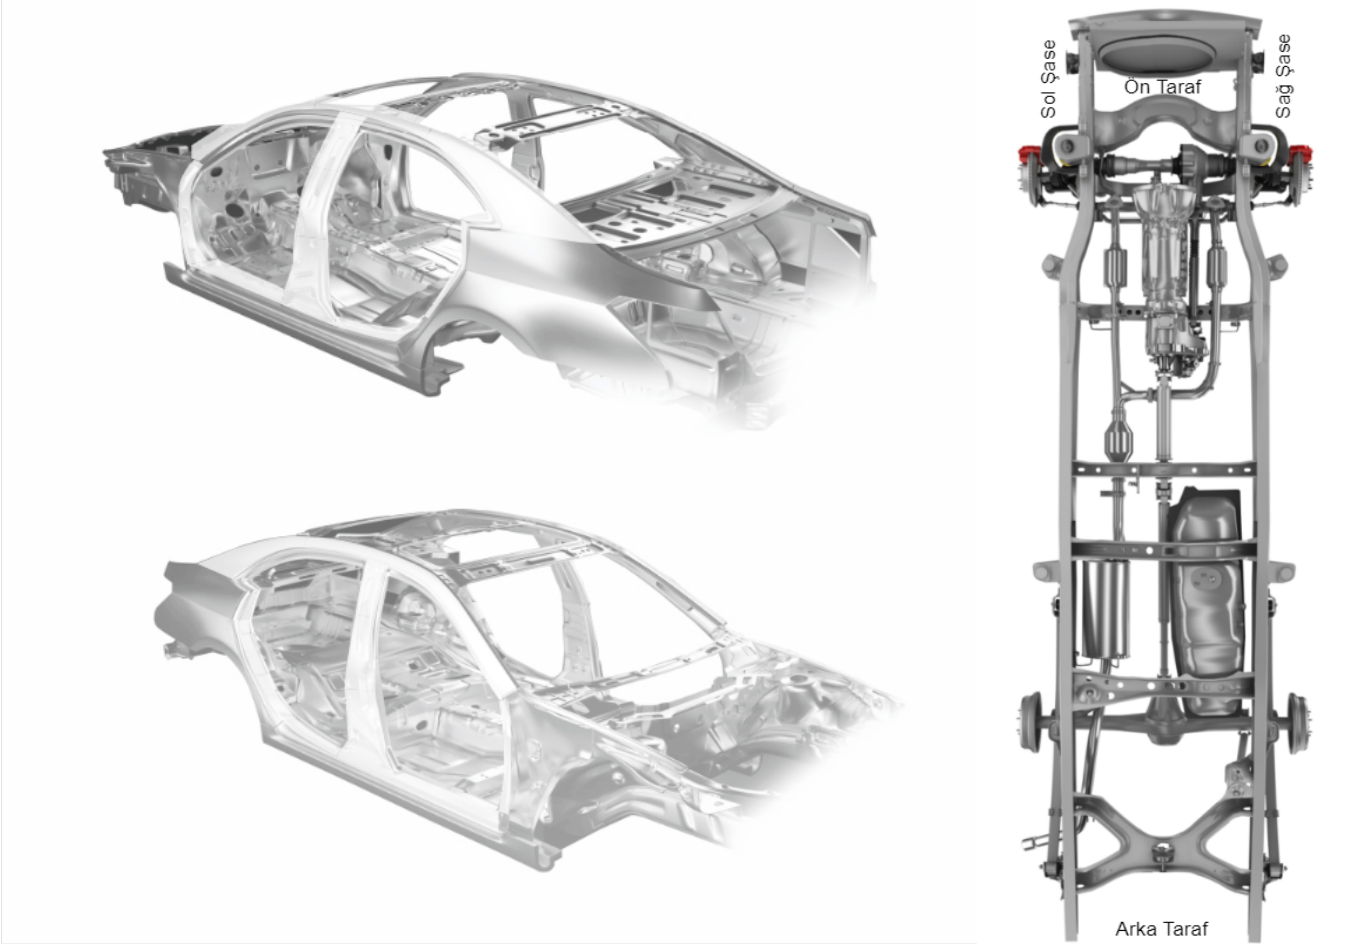
ARAÇ DİREK & ŞASİ KONTROLLERİ

Sol Orta Direk	Orijinal	Sol Ön Cam Direği	Orijinal
Sol Arka Üst Direk	Orijinal	Sol Ön Basamak	Orijinal
Sol Arka Basamak	Orijinal	Sol Ön Kapı İç Direk	Orijinal
Sol Çamurluk Kilit Karşılığı	Orijinal	Sol Üst Direk	Orijinal
Sağ Orta Direk	Orijinal	Sağ Ön Cam Direği	Orijinal
Sağ Arka Üst Direk	Orijinal	Sağ Ön Basamak	Orijinal
Sağ Arka Basamak	Orijinal	Sağ Ön Kapı İç Direk	Orijinal
Sağ Çamurluk Kilit Karşılığı	Orijinal	Sağ Üst Direk	Orijinal

Sol Şasi	
Sağ Şasi

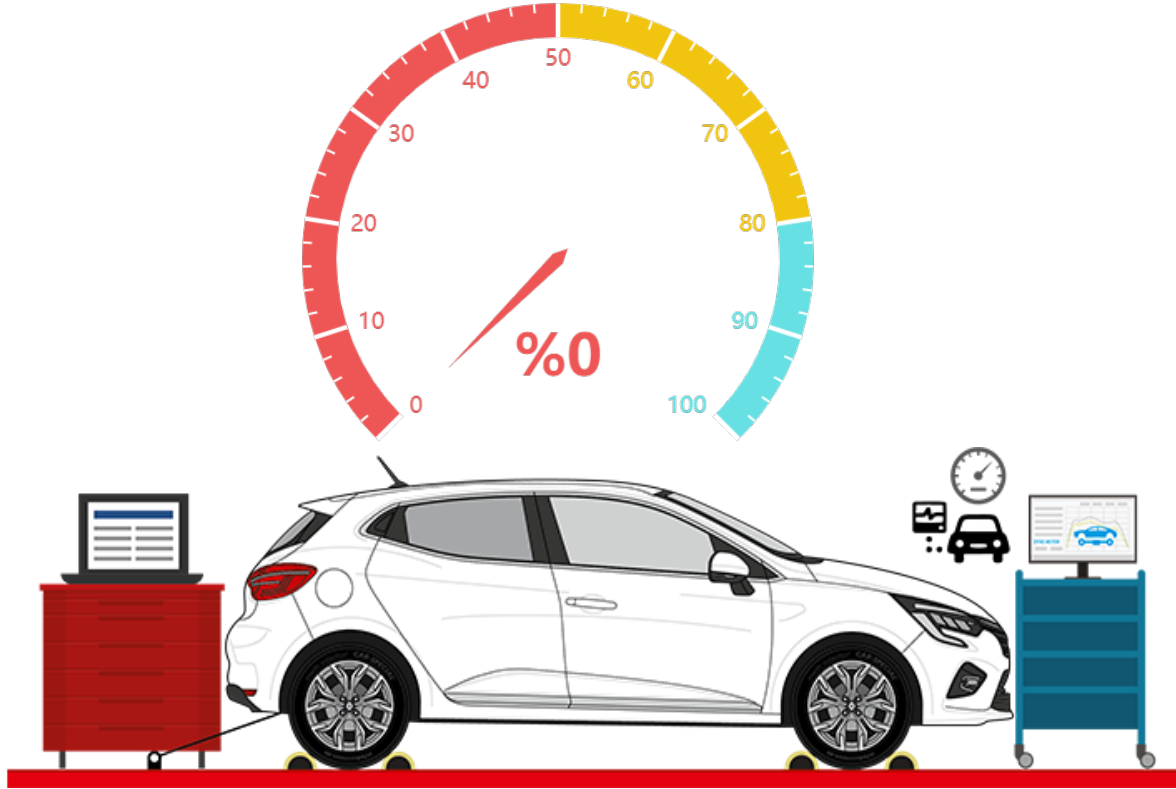
DYNO MOTOR PERFORMANS TEST SONUCU

Aracın Motor Gücü (KW)	66 KW - 89 BG
Ölçülen Motor Gücü (KW)	0 KW - 0 BG
Üretilen Anlık Performans (%)	% 0
