Sayfa : 1 / 15
EKSPERTİZ BİLGİLENDİRME SAYFASI

Bayi Adı	Bursa İzmir Yolu		
Bayi Adres	Pilot Garage Oto Ekspertiz Bursa / İzmir Yolu Alaaddinbey Mah. Ayfatma Cad Mese-5 İş Merkezi C Blok No: 5 C/B, 16120 Nilüfer/Bursa		
Bayi Telefon	+902244410020		
Bayi HYB No	16-HYB-3930		
Rapor Numarası	3533836	Tarih	10.10.2024
Ekspertiz Paketi	Otopoint Business	Paket Tutarı	-
Plaka	34EGC069	Şasi	TMBAN6NP6M7067410
KM	104,474	Yıl	2021
Marka	SKODA	Model	SUPERB
Yakıt Tipi	Benzin	Motor Gücü	110 KW - 147 BG
Renk	GRİ	Motor Numarası	
ARAÇ SAHİBİ BİLGİLERİ		ALICI MÜŞTERİ BİLGİLERİ	
Ad Soyad	OTOPOİNT MOTORLU ARAÇLAR SATIŞ SERVİS SANAYİ TİCARET LİMİTED ŞİRKETİ	Ad Soyad	OTOPOİNT MOTORLU ARAÇLAR SATIŞ SERVİS SANAYİ TİCARET LİMİTED ŞİRKETİ
TC/Vergi/Mersis		TC/Vergi/Mersis	1
Telefon	1	Telefon	1

İşlem Tarihi:	10.10.2024 16:23:59 - 16:31:27	Şasi No:	TMBAN6NP6M7067410
Marka :	SKODA	Model	SUPERB / 2021

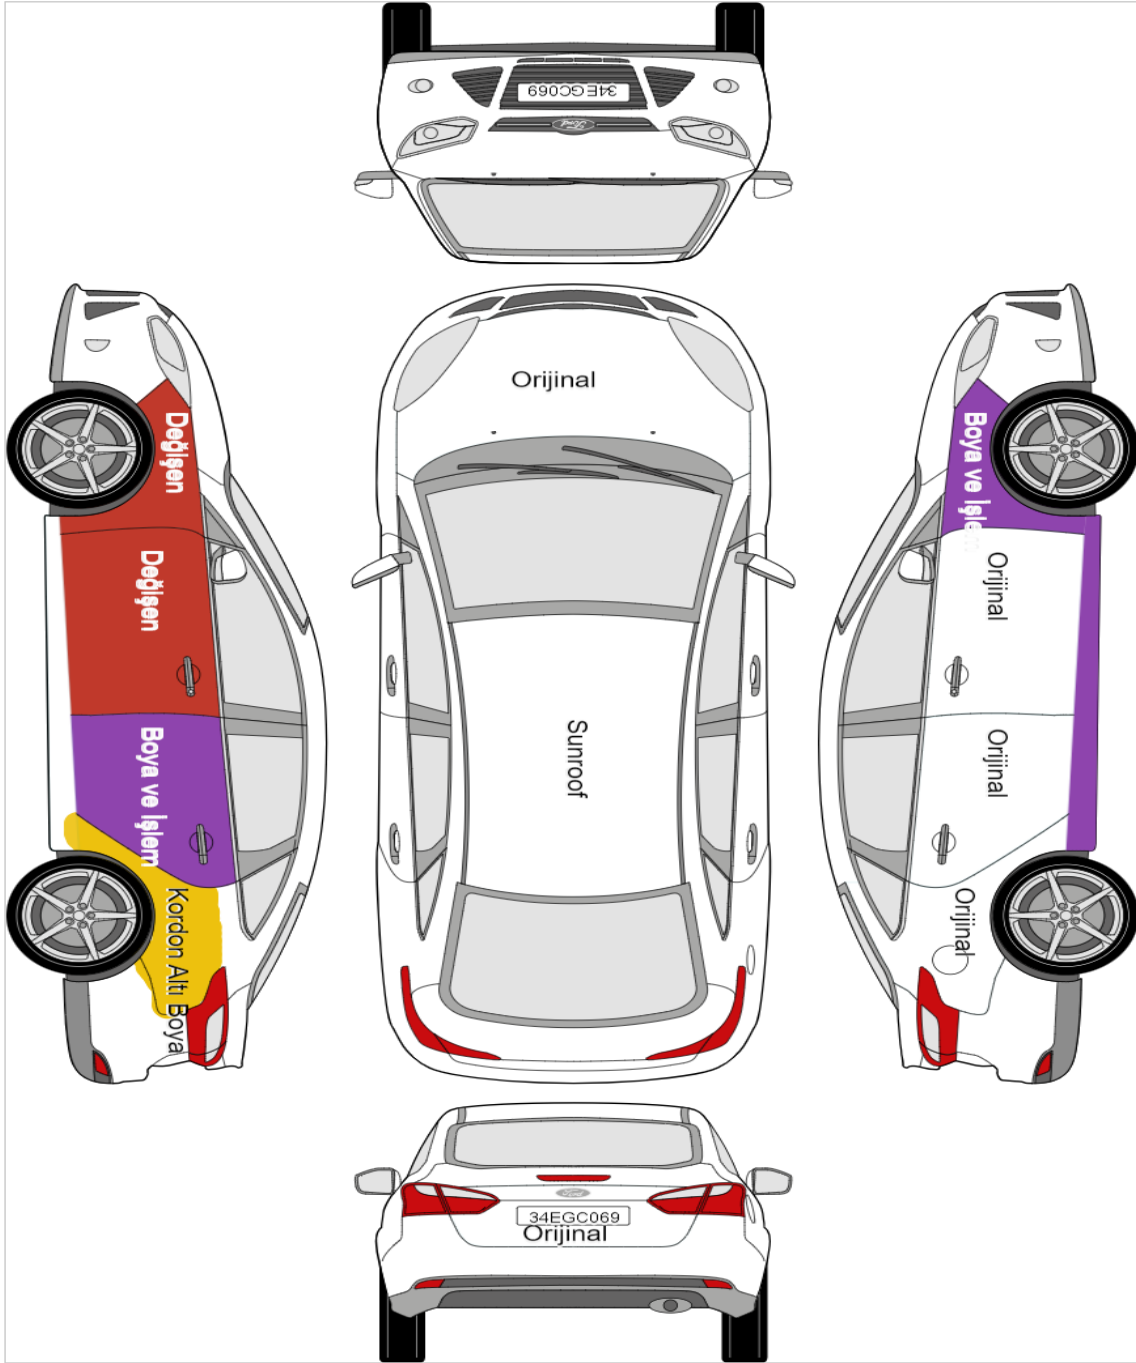
BOYA KAPORTA DIŞ KONTROLLER

BOYALI	DEĞİŞEN	LOKAL BOYALI	ORİJİNAL	BOYALI İŞLEMLİ	DOLU GÖÇÜĞÜ	HASARLI	EZİK GÖÇÜK	SÖKÜLÜP TAKILMIŞ
--------	---------	--------------	----------	----------------	-------------	---------	------------	------------------

60. Sol Ön Şasi	Orijinal
61. Sağ Ön Şasi	Orijinal
62. Güneş Yanığı	Yok
63. Podye Sol	Orijinal
64. Podye Sağ	Orijinal
65. Amortisör Kulesi Sol	Orijinal
66. Amortisör Kulesi Sağ	Orijinal
67. Sol Üst Direk	Orijinal
68. Sağ Üst Direk	Orijinal
69. Sol Ön Direk	Orijinal
70. Sağ Ön Direk	Orijinal
71. Sol Kapı Orta Direk	Orijinal
72. Sağ Kapı Orta Direk	Orijinal
73. Sol Arka Çamurluk Kilit Karşılığı	Orijinal
74. Sağ Arka Çamurluk Kilit Karşılığı	Orijinal
75. Sol Alt Marşpiyel	Orijinal
76. Sağ Alt Marşpiyel	! Boyalı/İşlemlî
77. Ön Panel	Orijinal
78. Arka Panel	Orijinal
79. Ön Tampon	Plastik
80. Arka Tampon	Plastik
81. Taban Sacı	Sağlam
82. Bagaj İç Havuz Sacı	Orijinal
83. Sağ Ön Çamurluk Davlumbazı	Sağlam
84. Sol Ön Çamurluk Davlumbazı	Sağlam
85. Sağ Arka Çamurluk Davlumbazı	Sağlam
86. Sol Arka Çamurluk Davlumbazı	Sağlam
87. Çizik/Gamze/Göçükler	! Var

ÖN PANJUR NİKELAJI DEFORME.

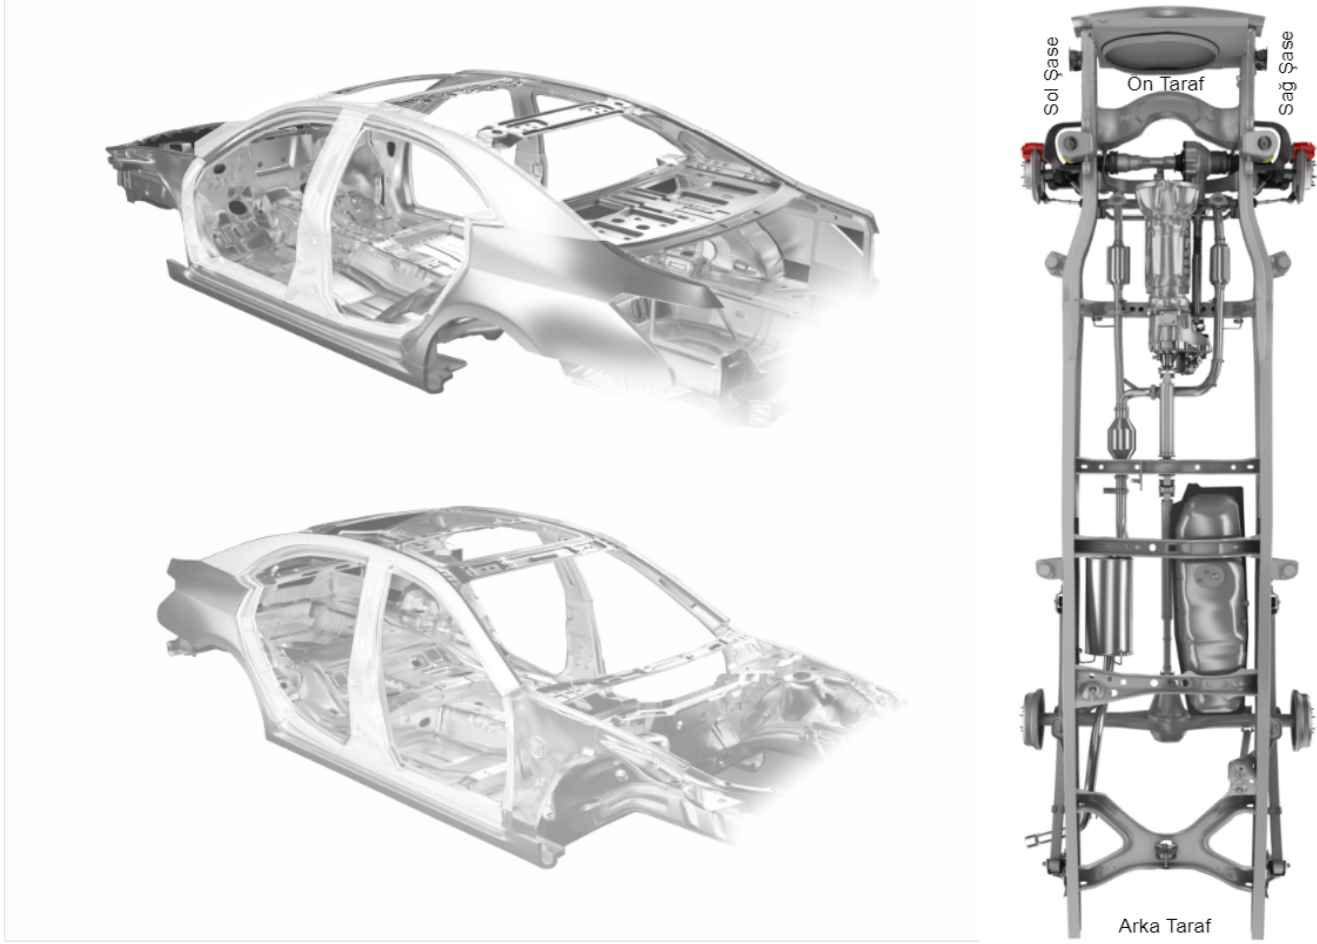
ARAÇ DİREK & ŞASİ KONTROLLERİ

Sol Orta Direk	Orijinal	Sol Ön Cam Direği	Orijinal
Sol Arka Üst Direk	Orijinal	Sol Ön Basamak	Orijinal
Sol Arka Basamak	Orijinal	Sol Ön Kapı İç Direk	Orijinal
Sol Çamurluk Kilit Karşılığı	Orijinal	Sol Üst Direk	Orijinal
Sağ Orta Direk	Orijinal	Sağ Ön Cam Direği	Orijinal
Sağ Arka Üst Direk	Orijinal	Sağ Ön Basamak	Orijinal
Sağ Arka Basamak	Orijinal	Sağ Ön Kapı İç Direk	Orijinal
Sağ Çamurluk Kilit Karşılığı	Orijinal	Sağ Üst Direk	Orijinal

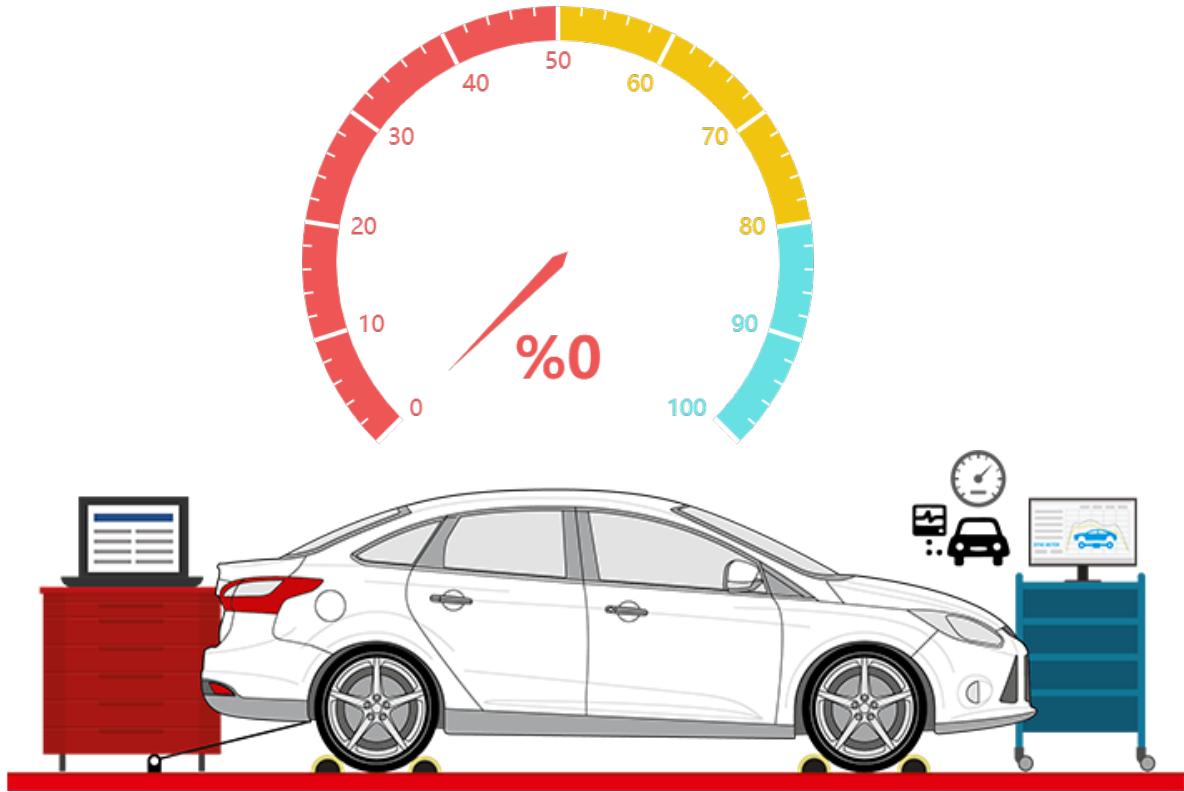
DYNO MOTOR PERFORMANS TEST SONUCU

Aracın Motor Gücü (KW)	110 KW - 147 BG
Ölçülen Motor Gücü (KW)	0 KW - 0 BG
Üretilen Anlık Performans (%)	% 0

MÜŞTERİ BİLGİSİ DÂHİLİNDE DYNO TEST YAPILMAMIŞTIR. YOL TESTİ YAPILDI.
