# DYNOPLUS - İZMİR YOLU ŞB

Rapor id : SP151GHA676

Alıcı: OTOPOİNT MOTORLU ARAÇLAR.. Araç: 34MZL455 - WF02N1ER82SJ59201 - FORD Coruier 2024 Manuel Dizel - Kilometre : 11133

## KAPORTA VE BOYA KONTROLÜ

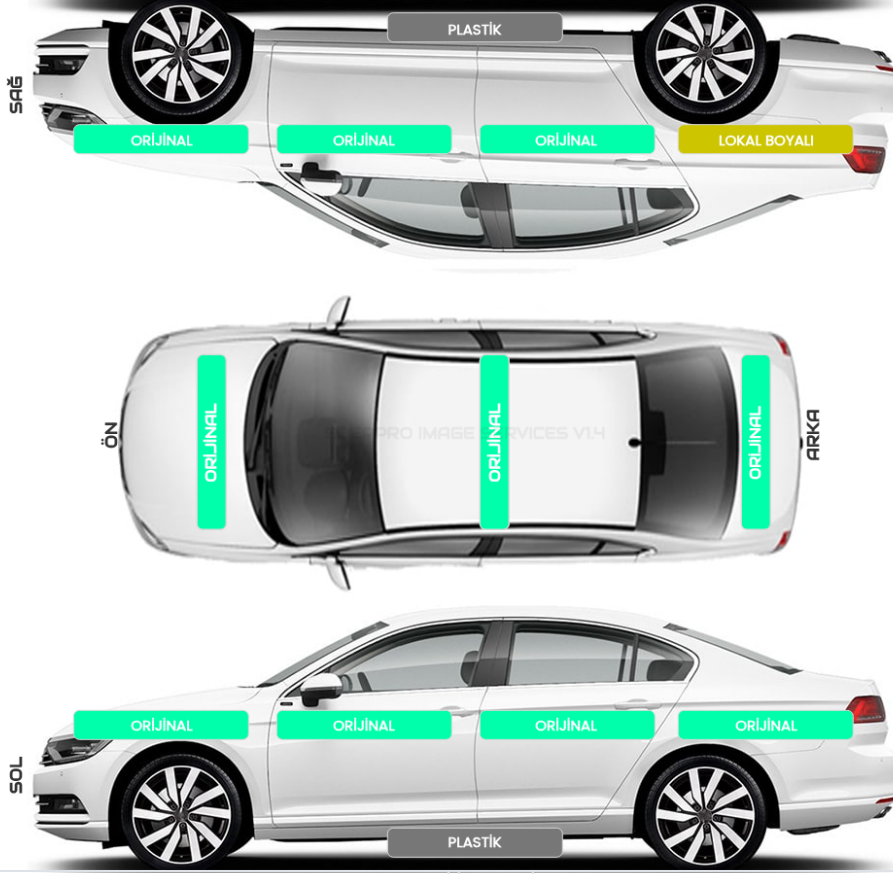
- O ORJİNAL
- B BOYALI
- IDB İÇ DIŞ BOYALI
- STB SÖK TAK BOYALI
- LB LOKAL BOYALI
- D DEĞİŞMİŞ
- CD ÇIKMA DEĞİŞMİŞ
- KSD KAPI SAÇI DEĞİŞMİŞ
- P PLASTİK
- K KAPLAMA
- C CAM
- PY PARÇA YOKTUR
- KS KASA
- ST SÖK TAK AYAR
- YB YARIM BOYALI
- İNB İNCE BOYALI
- LD LOKAL DEĞİŞMİŞ

-Aracın muhtelif yerlerinde minimal düzeyde ezik ve çizikler mevcut  
-Bagaj kapağında boyasız göçük düzeltme mevcut

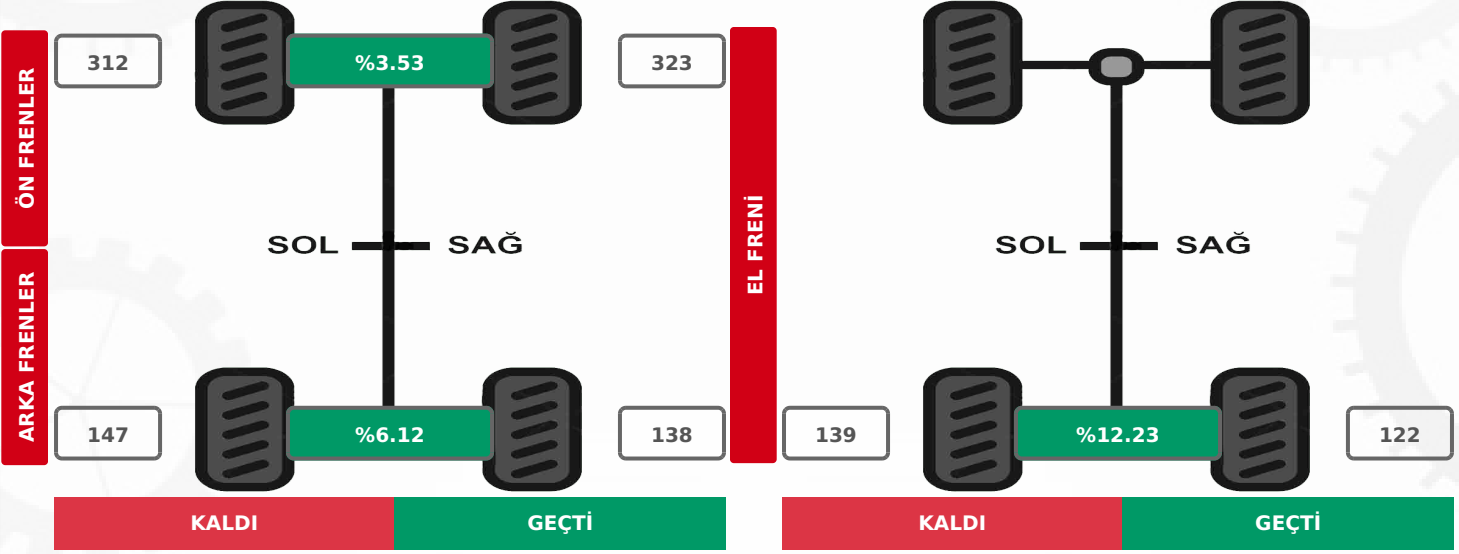
## FREN SÜSPANSİYON VE YANAL KAYMA

## SÜSPANSİYON TEST SONUÇLARI
