KADE OTO EKSPERTİZ OTOMOTİV GIDA SANAYİ VE TİCARET  
ANONİM ŞİRKETİ  
ÜÇEVLER MAH. ERSAN SK. NO:12/A NİLÜFER/BURSA

Rapor no.: 20260926091337

Plaka : 34PPU868

PLAKA .....34PPU868  
MARKA.....OPEL  
MODEL.....COMBO  
ÜRETİM YILI.....2026  
ŞASE NO..... W0VEDYHZ7TJ620814  
MOTOR HACMİ.....1499  
MOTOR GÜCÜ.....130  
VİTES TÜRÜ..... Otomatik  
YAKIT TÜRÜ..... Dizel  
ARAÇ RENGİ.....BEYAZ  
GİRİŞ KİLOMETRE.. 4509  
ÇIKIŞ KİLOMETRE.. 4509  
GİRİŞ TARİHİ.....26.09.2026 09:13:37  
ÇIKIŞ TARİHİ..... 26.09.2026 09:54:37

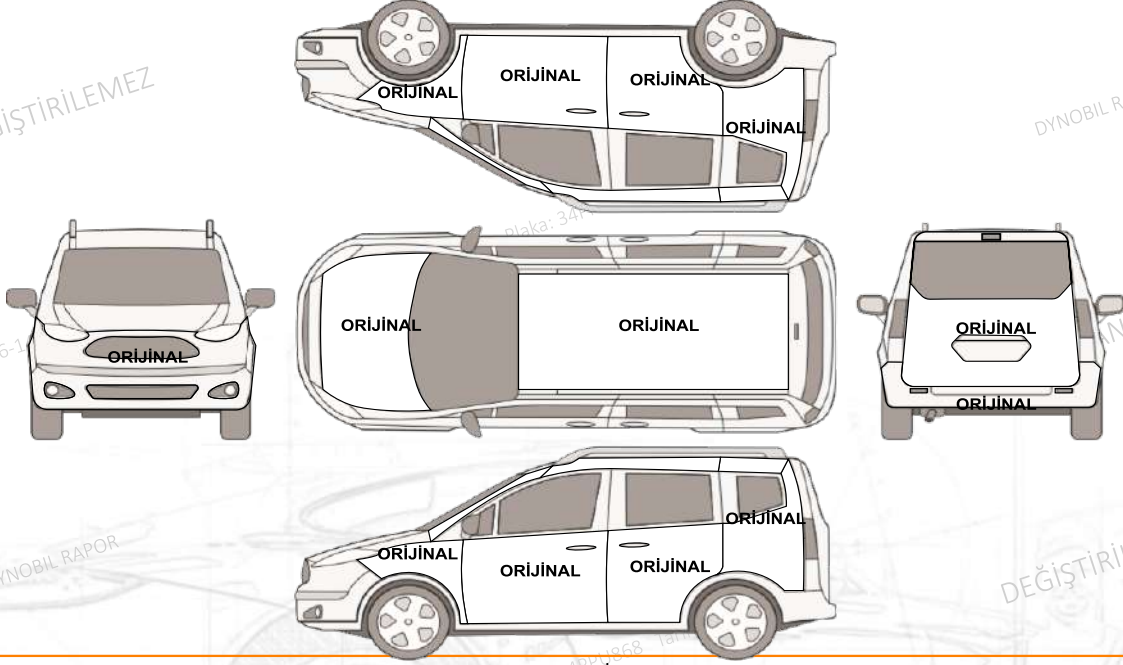
## KAPORTA EKSPERTİZ RAPORU

| Karasörde ezik ve çizikler | VAR | | |

LASTİKLER 2026 YAZLIK  
BAGAJ KAPAĞINDA BOYASIZ DÜZELTME MEVCUT
