# DYNOPLUS - İZMİR YOLU ŞB

Rapor id : SP377ECD864

Alıcı: OTOPOINT MOTORLU ARAÇLAR.. Araç: 34MBP127 - VF1RFB00773464878 - RENAULT Megane Otomatik Benzin - Kilometre : 13361

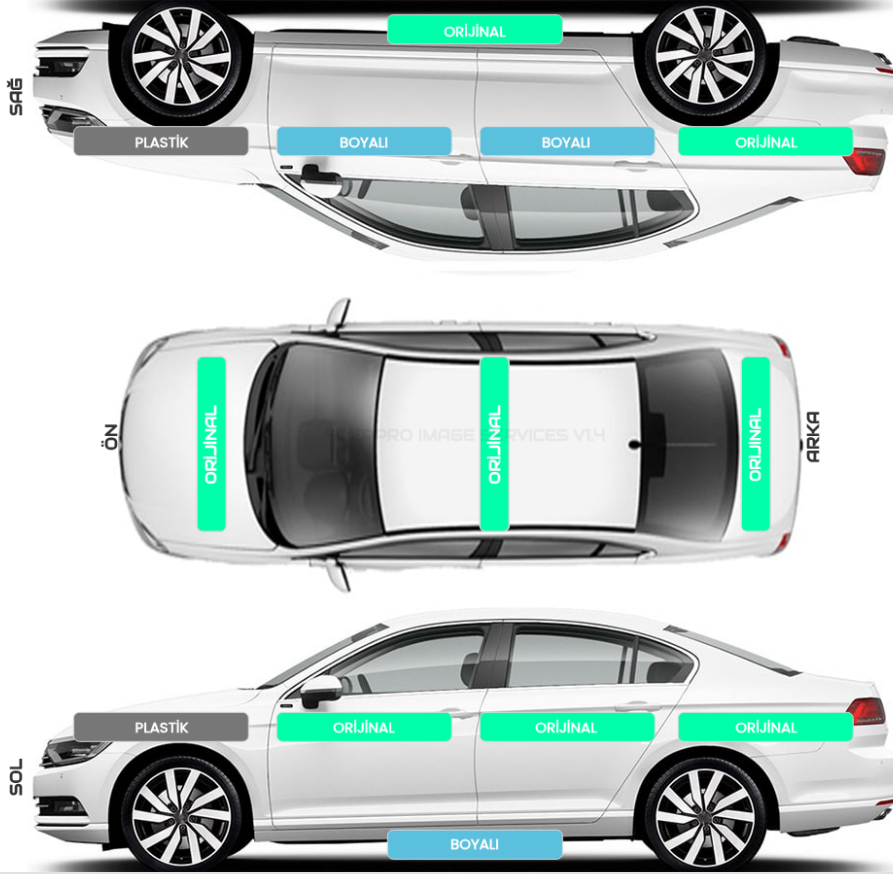
## KAPORTA VE BOYA KONTROLÜ

- O ORJİNAL
- B BOYALI
- IDB İÇ DIŞ BOYALI
- STB SÖK TAK BOYALI
- LB LOKAL BOYALI
- D DEĞİŞMİŞ
- CD ÇIKMA DEĞİŞMİŞ
- KSD KAPI SAÇI DEĞİŞMİŞ
- P PLASTİK
- K KAPLAMA
- C CAM
- PY PARÇA YOKTUR
- KS KASA
- ST SÖK TAK AYAR
- YB YARIM BOYALI
- İNB İNCE BOYALI
- LD LOKAL DEĞİŞMİŞ

Aracın muhtelif yerlerinde minimal düzeyde ezik ve çizikler mevcut  
Sol arka çamurlukta ve sol arka kapıda (hafif seviyede) boyasız göçük düzeltme mevcut
