# DYNOPLUS - İZMİR YOLU ŞB

Alıcı: OTOPOİNT MOTORLU ARAÇLAR.. Araç: 34MDE945 - VF1RFB00173317472 - RENAULT Megane Otomatik Dizel - Kilometre : 49990

## KAPORTA VE BOYA KONTROLÜ

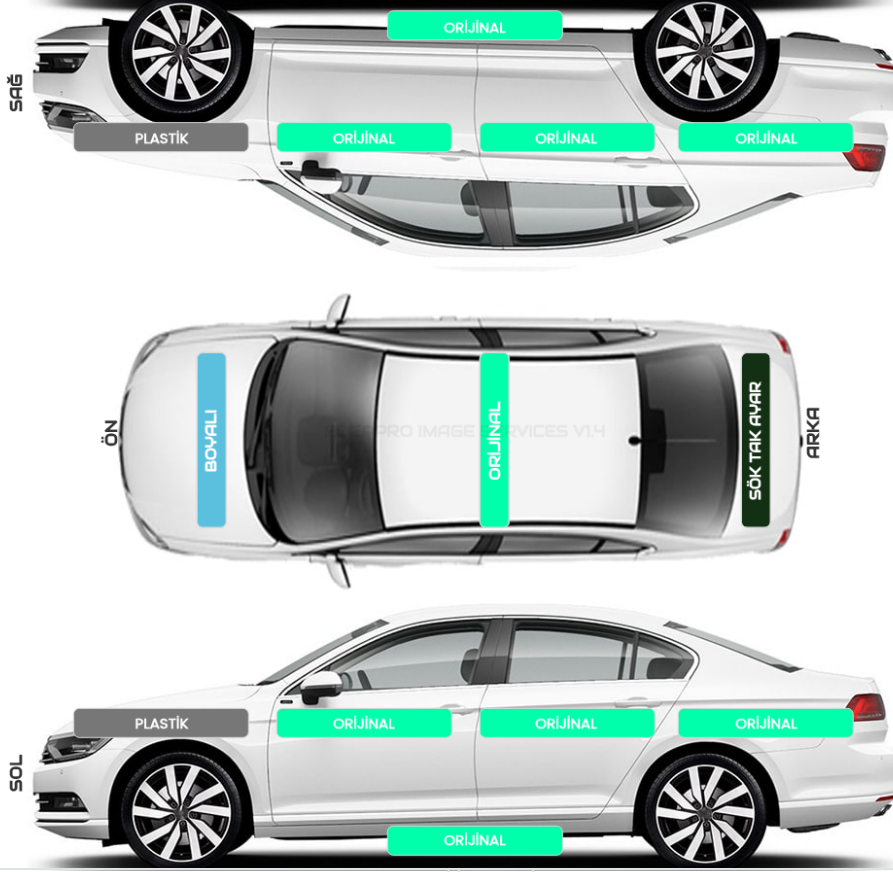
- O ORJİNAL
- B BOYALI
- IDB İÇ DIŞ BOYALI
- STB SÖK TAK BOYALI
- LB LOKAL BOYALI
- D DEĞİŞMİŞ
- ÇD ÇIKMA DEĞİŞMİŞ
- KSD KAPI SAÇI DEĞİŞMİŞ
- P PLASTİK
- K KAPLAMA
- C CAM
- PY PARÇA YOKTUR
- KS KASA
- ST SÖK TAK AYAR
- YB YARIM BOYALI
- İNB İNCE BOYALI
- LD LOKAL DEĞİŞMİŞ

Aracın muhtelif yerlerinde minimal düzeyde ezik ve çizikler mevcut

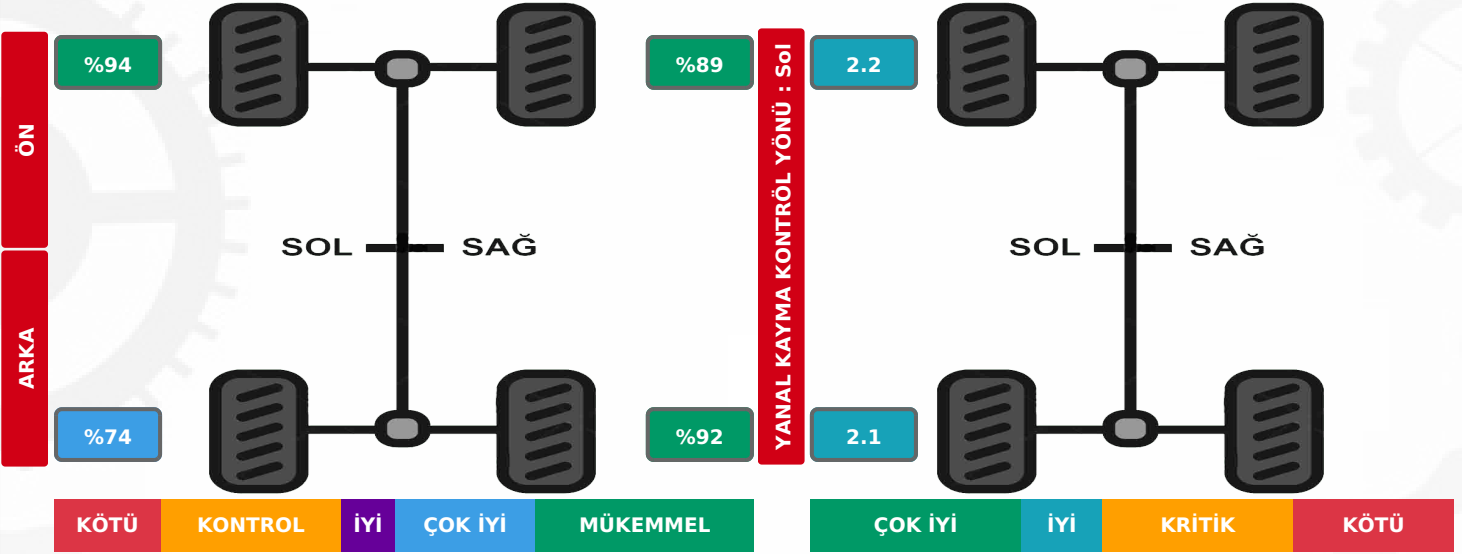
## YANAL KAYMA TEST SONUÇLARI

## SÜSPANSİYON TEST SONUÇLARI
