# DYNOPLUS - İZMİR YOLU ŞB

Rapor tarihi : 2025-08-08 18:37:57  
Rapor id : SP754CFD262

Alıcı: OTOPOİNT MOTORLU ARAÇLAR.. Araç: 34HEH351 - TMBAR8NX6RY006107 - SKODA Octavia 2023 Otomatik Benzin - Kilometre : 48905

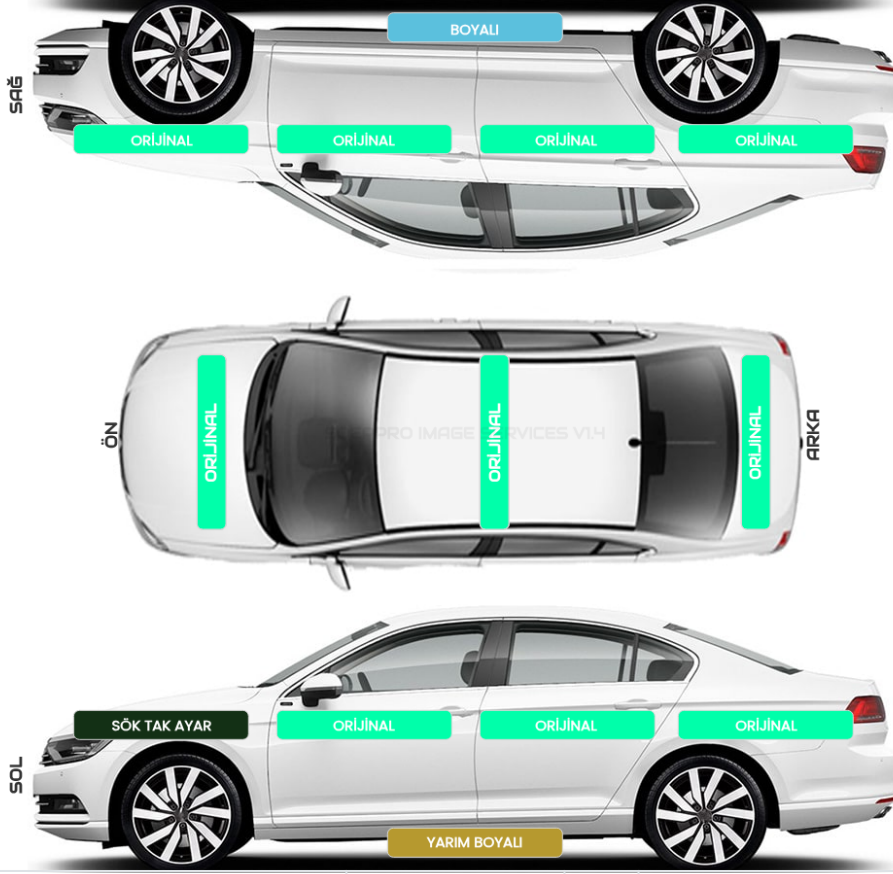
## KAPORTA VE BOYA KONTROLÜ

-Aracın muhtelif yerlerinde minimal düzeyde ezik ve çizikler mevcut  
-Sağ ön çamurlukta boyasız göçük düzeltme mevcut  
-ön cam değişmiş
