# DYNOPLUS - İZMİR YOLU ŞB

Rapor tarihi : 2026-02-20 01:23:46

Alıcı: OTOPOİNT MOTORLU ARAÇLAR.. Araç: 34NER452 - VF1RFB00974582604 - RENAULT Megane Otomatik Dizel - Kilometre : 22691

## KAPORTA VE BOYA KONTROLÜ

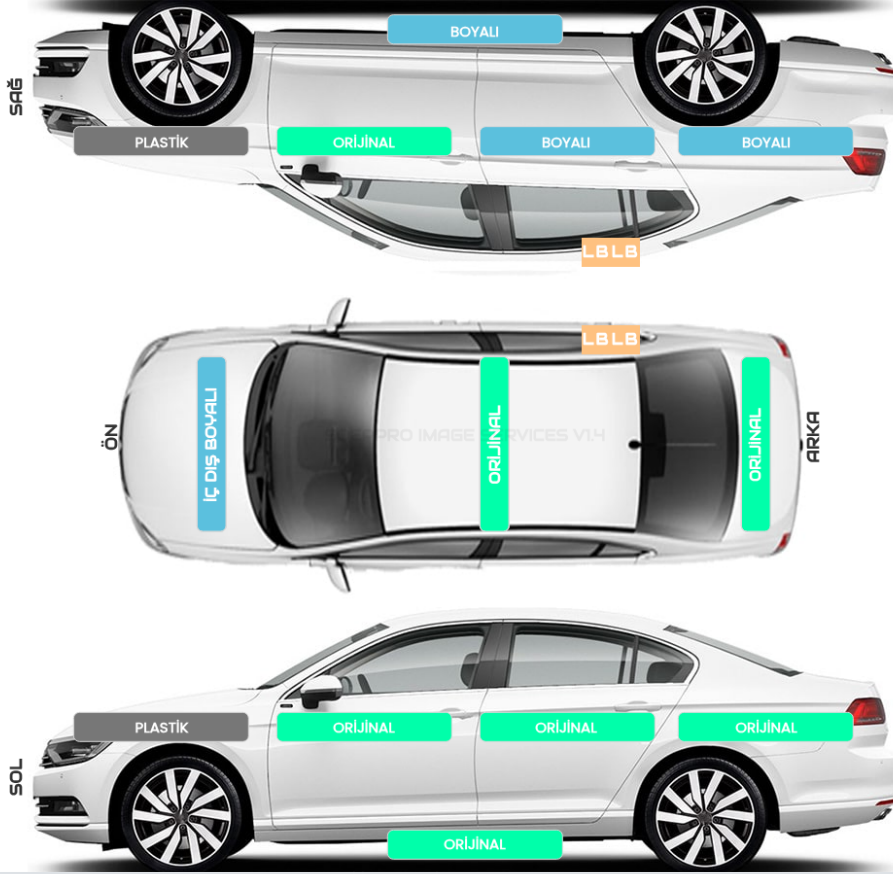
| ✓ Sol ön podye kontrolü | ! Sağ ön podye kontrolü | Hafif ezik var |
| ✓ Sol ön tüfek (Üst podye) saçı kontrolü | ! Sağ ön tüfek (Üst podye) saçı kontrolü | Hafif ezik var |
| ✓ Sol üst direk kontrolü | ! Sağ üst direk kontrolü | Lokal boyalı |

Aracın muhtelif yerlerinde minimal düzeyde ezik ve çizikler mevcut  
Ön tampon demiri değişen  
Sağ podye, kılıç sacı hafif ezik  
detaylı tramer değişen parça sorgusunu kontrol ediniz
