Rapor no.: 20260818110904

Plaka : 34PDB729

| Araç Bilgileri | OTOPOINT MOTORLU ARAÇLAR FULL EKSPERTİZ İçeriği |
|---|---|
| MODEL.....CORSA | SÜSPANSİYON..... YOK |

# KAPORTA EKSPERTİZ RAPORU

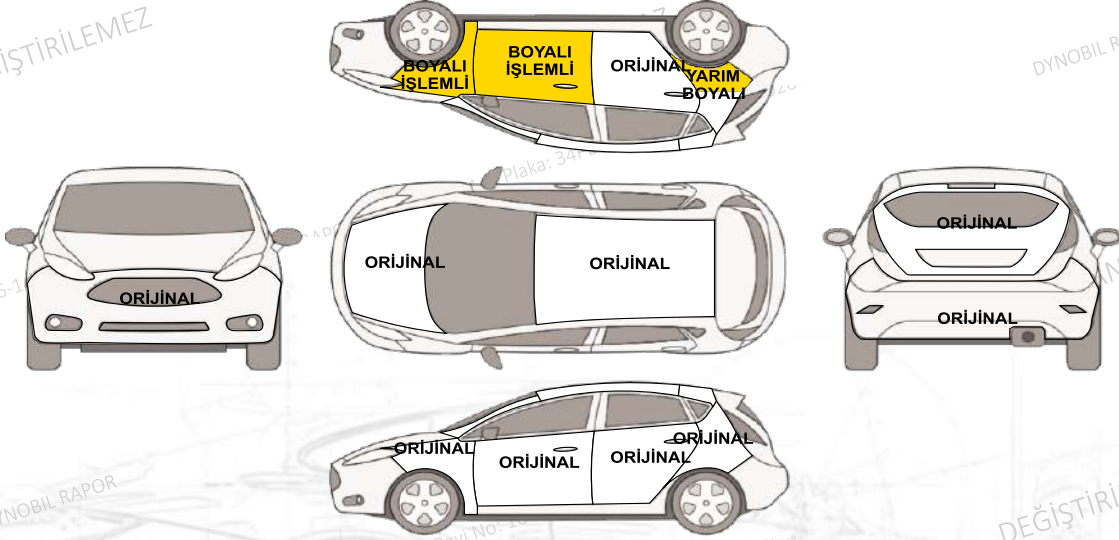
| Ön Kaput | ORIJİNAL | Arka Panel | EZİK |
| Sol Ön Çamurluk | ORIJİNAL | Sağ Ön Çamurluk | BOYALI-İŞLEMLİ |
| Sol Ön Kapı | ORIJİNAL | Sağ Ön Kapı | BOYALI-İŞLEMLİ |
| Sol Arka Çamurluk | ORIJİNAL | Sağ Arka Çamurluk | YARIM BOYALI |
| Sol Marşbiyel | ORIJİNAL | Sağ Marşbiyel | BOYALI-İŞLEMLİ |
| Karasörde ezik ve çizikler | VAR | | |
