KAPORTA VE BOYA KONTROLÜ

Rapor tarihi : 2026-03-24 11:39:29

Rapor id : SP334BHH368

Alıcı: OTOPOINT MOTORLU ARAÇLAR.. Araç: 34KKZ060 - WF02N1ER52RA33758 - FORD Manuel Dizel - Kilometre : 16864

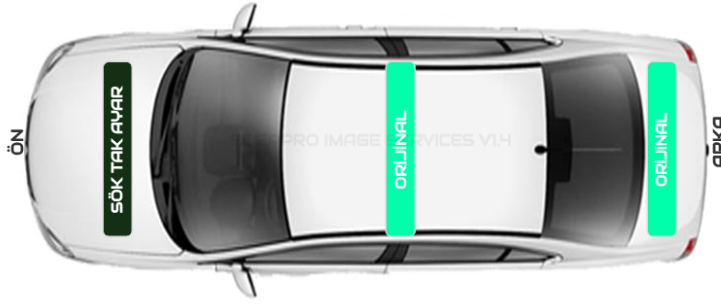
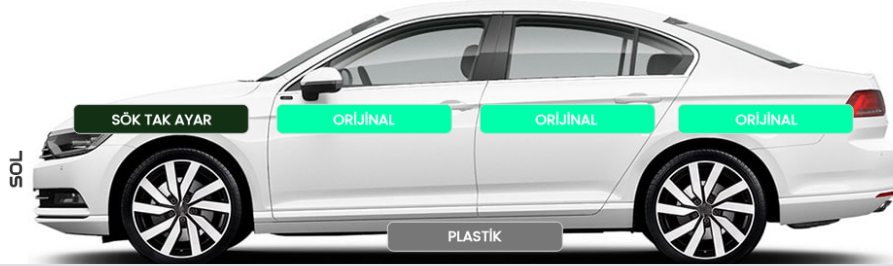
Aracın muhtelif yerlerinde minimal düzeyde ezik çizik ve boyasız göçük düzeltme mevcut
