# DYNOPLUS - İZMİR YOLU ŞB

Rapor id : SP275ADD196

Alıcı: OTOPOİNT MOTORLU ARAÇLAR.. Araç: 06DMF301 - W0V7D9EL3N4210463 - OPEL Crossland 2022 Otomatik Benzin - Kilometre : 49485

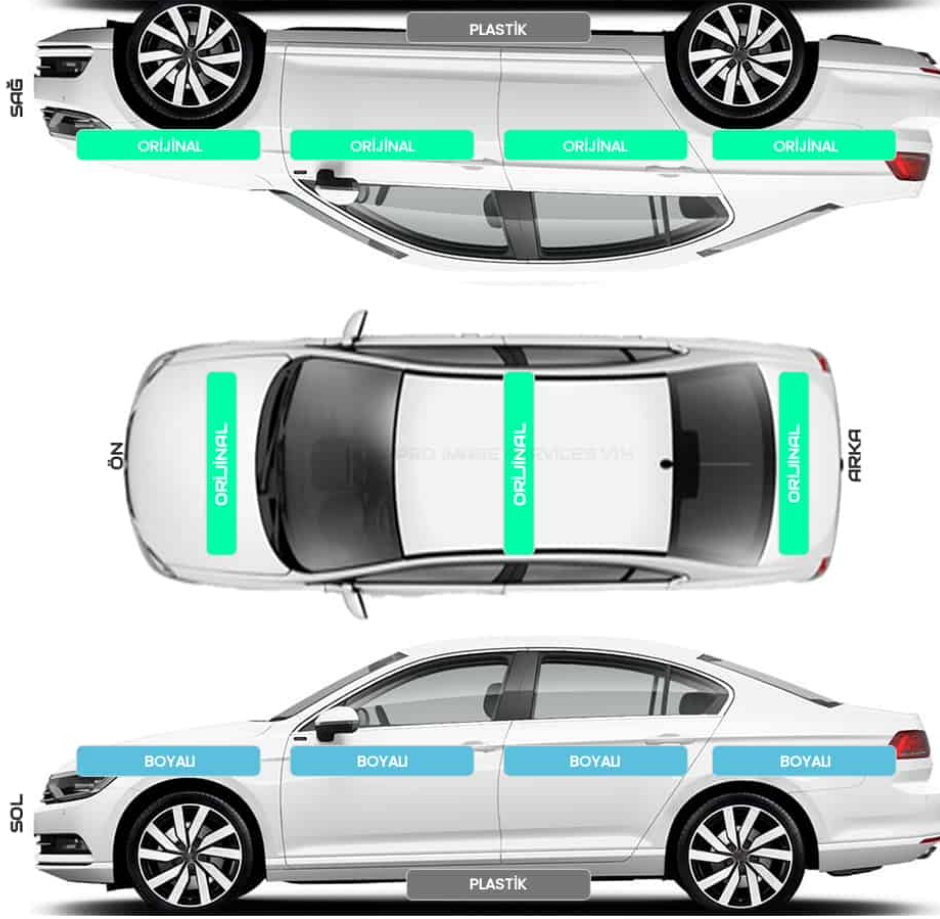
## KAPORTA VE BOYA KONTROLÜ

ARACIN MUHTELİF YERLERİNDE MİNİMAL DÜZEYDE EZİK VE ÇİZİKLER MEVCUT  
SOL MARŞPİYEL İÇİNE BOYA TOZLARI KAÇMIŞ  
SAĞ ÖN KAPIDA BOYASIZ GÖÇÜK DÜZELTME MEVCUT
