# DYNOPLUS - İZMİR YOLU ŞB

Rapor id : SP451EFB825

Alıcı: OTOPOİNT MOTORLU ARAÇLAR.. Araç: 34MZL540 - WF02N1ER92SJ59272 - FORD Coruier 2024 Manuel Dizel - Kilometre : 17069

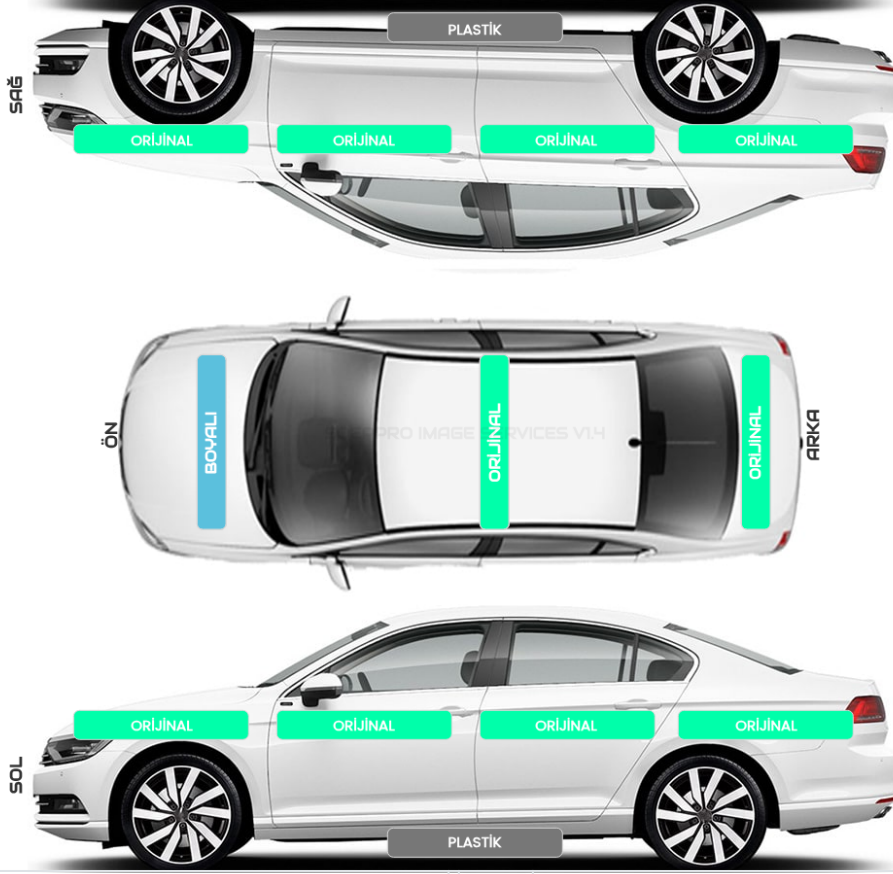
## KAPORTA VE BOYA KONTROLÜ

-Aracın muhtelif yerlerinde minimal düzeyde ezik ve çizikler mevcut  
-Sağ ön Çamurluk ve sağ ön kapıda boyasız göçük düzeltmeler mevcut
