Sayfa : 1 / 15  
EKSPERTİZ BİLGİLENDİRME SAYFASI

İşlem Tarihi:	05.09.2024   14:28:15 - 14:32:34	Şasi No:	NM0MXXTACMNM56572
Marka :	FORD	Model	TORNEO COURİER / 2022

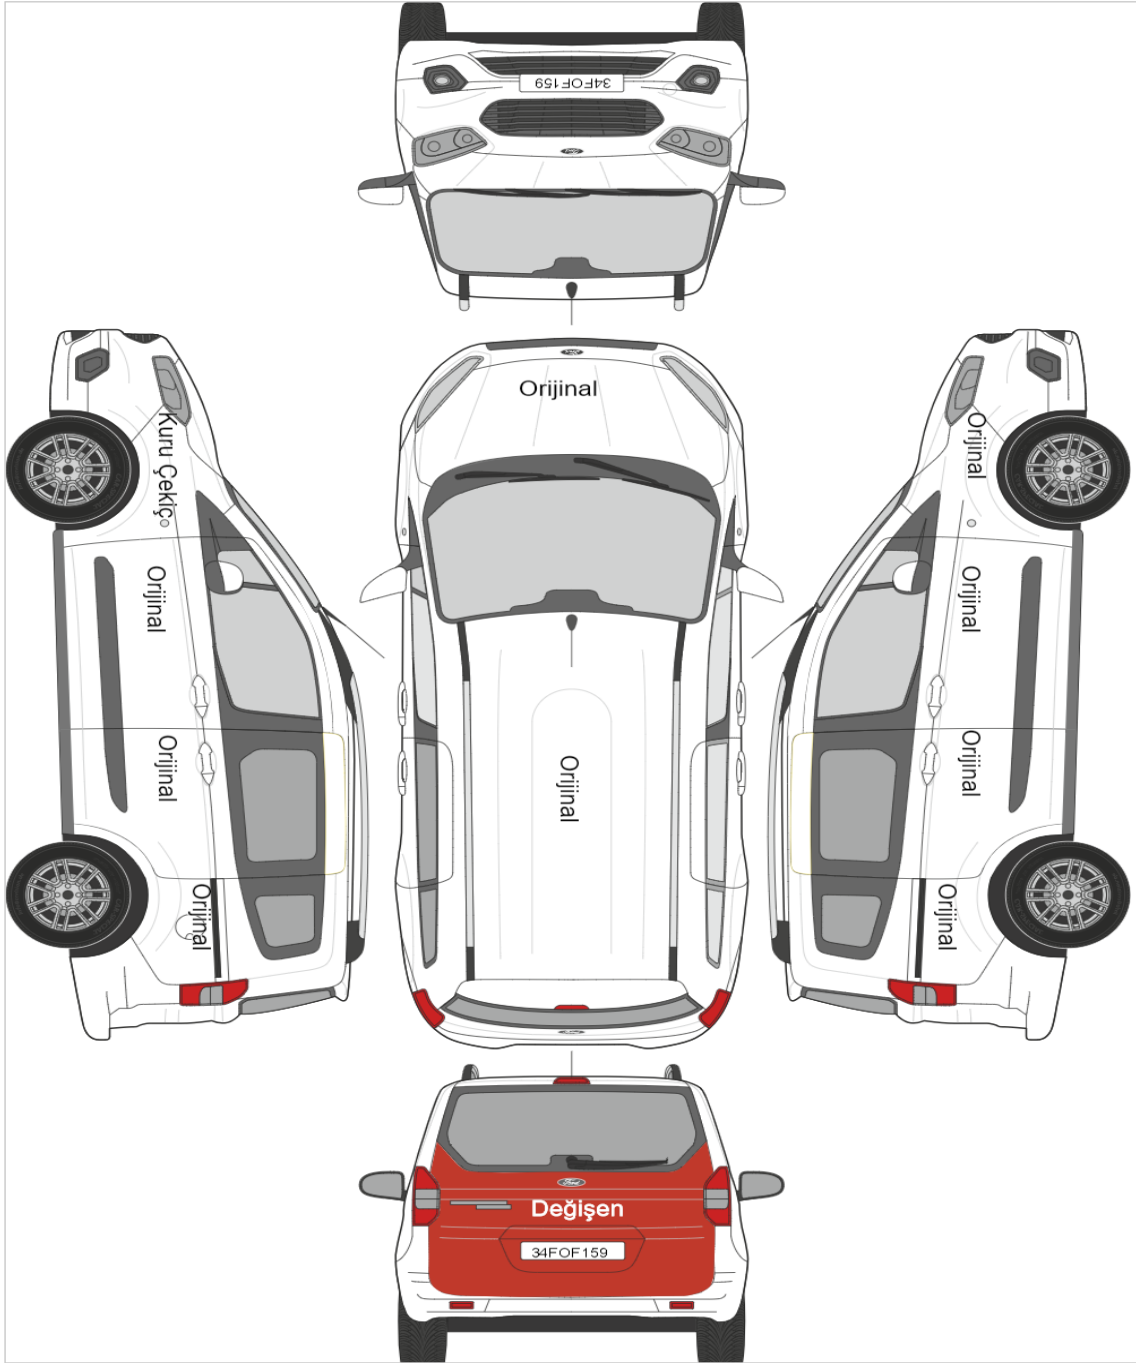
#### BOYA KAPORTA DIŞ KONTROLLER

BOYALI	DEĞİŞEN	LOKAL BOYALI	ORİJİNAL	BOYALI İŞLEMLİ	DOLU GÖÇÜĞÜ	HASARLI	EZİK GÖÇÜK	SÖKÜLÜP TAKILMIŞ

BOYA KAPORTA DIŞ KONTROLLER DEĞERLENDİRME	2	26
---	---	----

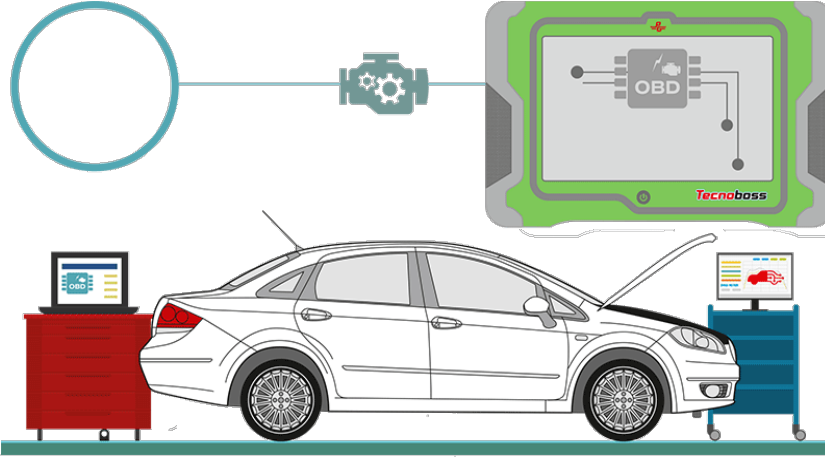
### OBD ELEKTRONİK KONTROL SONUCU

95. Beyin Aktif Ve Pasif Arıza İncelemesi Ve Raporlaması	Yok
96. Kameralar	Yok
97. Yol Bilgisayarı	Çalışıyor
98. Gösterge Panel Elektronikleri	Çalışıyor
99. Klima Kontrol Paneli Elektronikleri	Manuel
100. Direksiyon Kumanda Elektronikleri	Çalışıyor
101. Multi Medya	Çalışıyor
102. Park Sensörü	Yok
103. Radyo	Çalışıyor
104. Akü	İyi
105. Otomatik Şanzıman Elektronikleri Ecu/Obd Arıza Kaydı	Manuel Şanzıman
106. ABS/ESP/ESR Fren Elektronikleri Ecu/Obd Arıza Kaydı	Yok
107. Hava Yastığı Elektronikleri Ecu/Obd Arıza Kaydı	Yok
108. Motor Elektronikleri Ecu/Obd Arıza Kaydı	Yok
109. Dijital Klima Elektronikleri Ecu/Obd Arıza Kaydı	Manuel Klima
