# DYNOPLUS - İZMİR YOLU ŞB

Rapor tarihi : 2025-06-02 18:23:27  
Rapor id : SP140FHG720

Alıcı: OTOPOİNT MOTORLU ARAÇLAR.. Araç: 34KKZ055 - WF02N1ER52RA33744 - FORD Tourneo 2024 Manuel Dizel - Kilometre : 24864

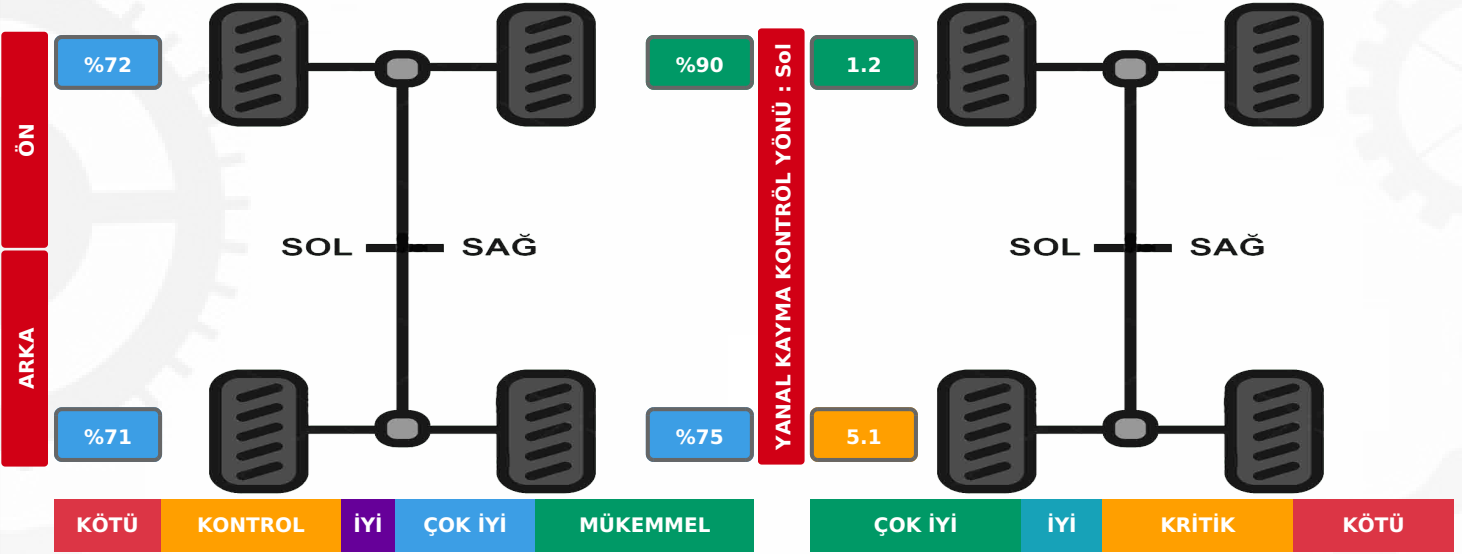
## YANAL KAYMA TEST SONUÇLARI

## SÜSPANSİYON TEST SONUÇLARI
