# DYNOPLUS - İZMİR YOLU ŞB

Rapor tarihi : 2025-09-12 22:34:00

Rapor id : SP503HFB119

Alıcı: OTOPOİNT MOTORLU ARAÇLAR.. Araç: 34HBE767 - NM435600006Z93095 - FIAT Egea 2023 Otomatik Dizel - Kilometre : 38003

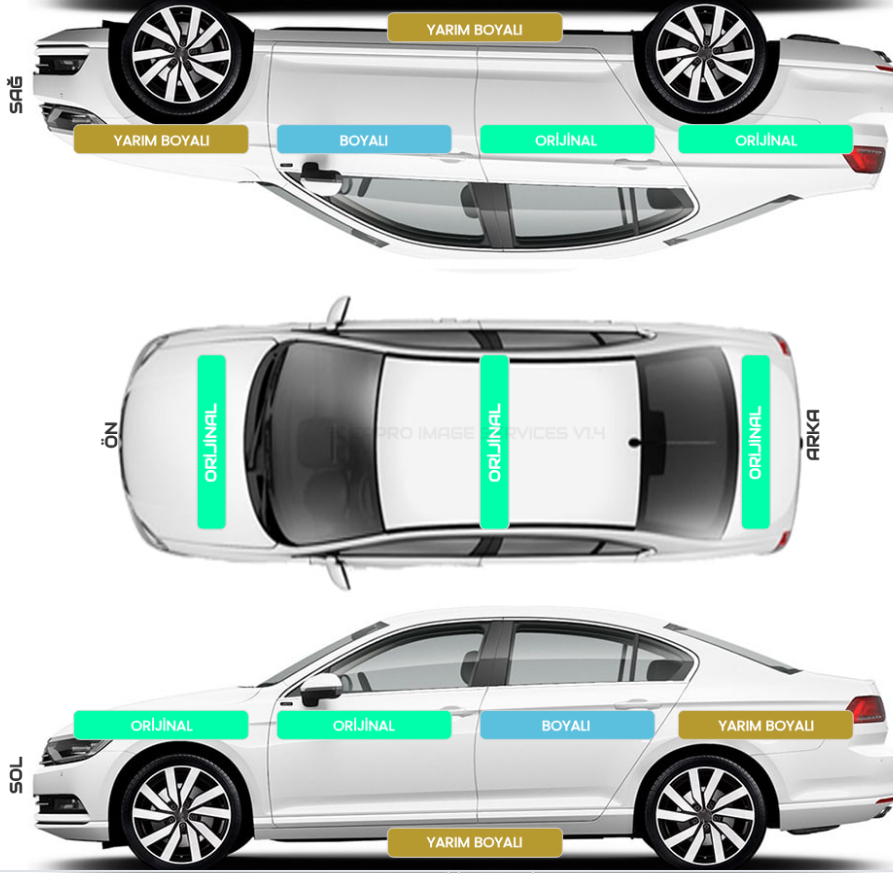
## KAPORTA VE BOYA KONTROLÜ

-Aracın muhtelif yerlerinde minimal düzeyde ezik ve çizikler mevcut  
-Sağ iç ön direğe boya tozları kaçmış
