Sayfa : 1 / 18
EKSPERTİZ BİLGİLENDİRME SAYFASI

İşlem Tarihi:	26.09.2024 13:46:47 - 16:06:00	Şasi No:	NM0EXXTTREP05005
Marka :	FORD	Model	TRANSIT MCA I 350L VAN 11M3 UPGRADE 170 TREN / 2023

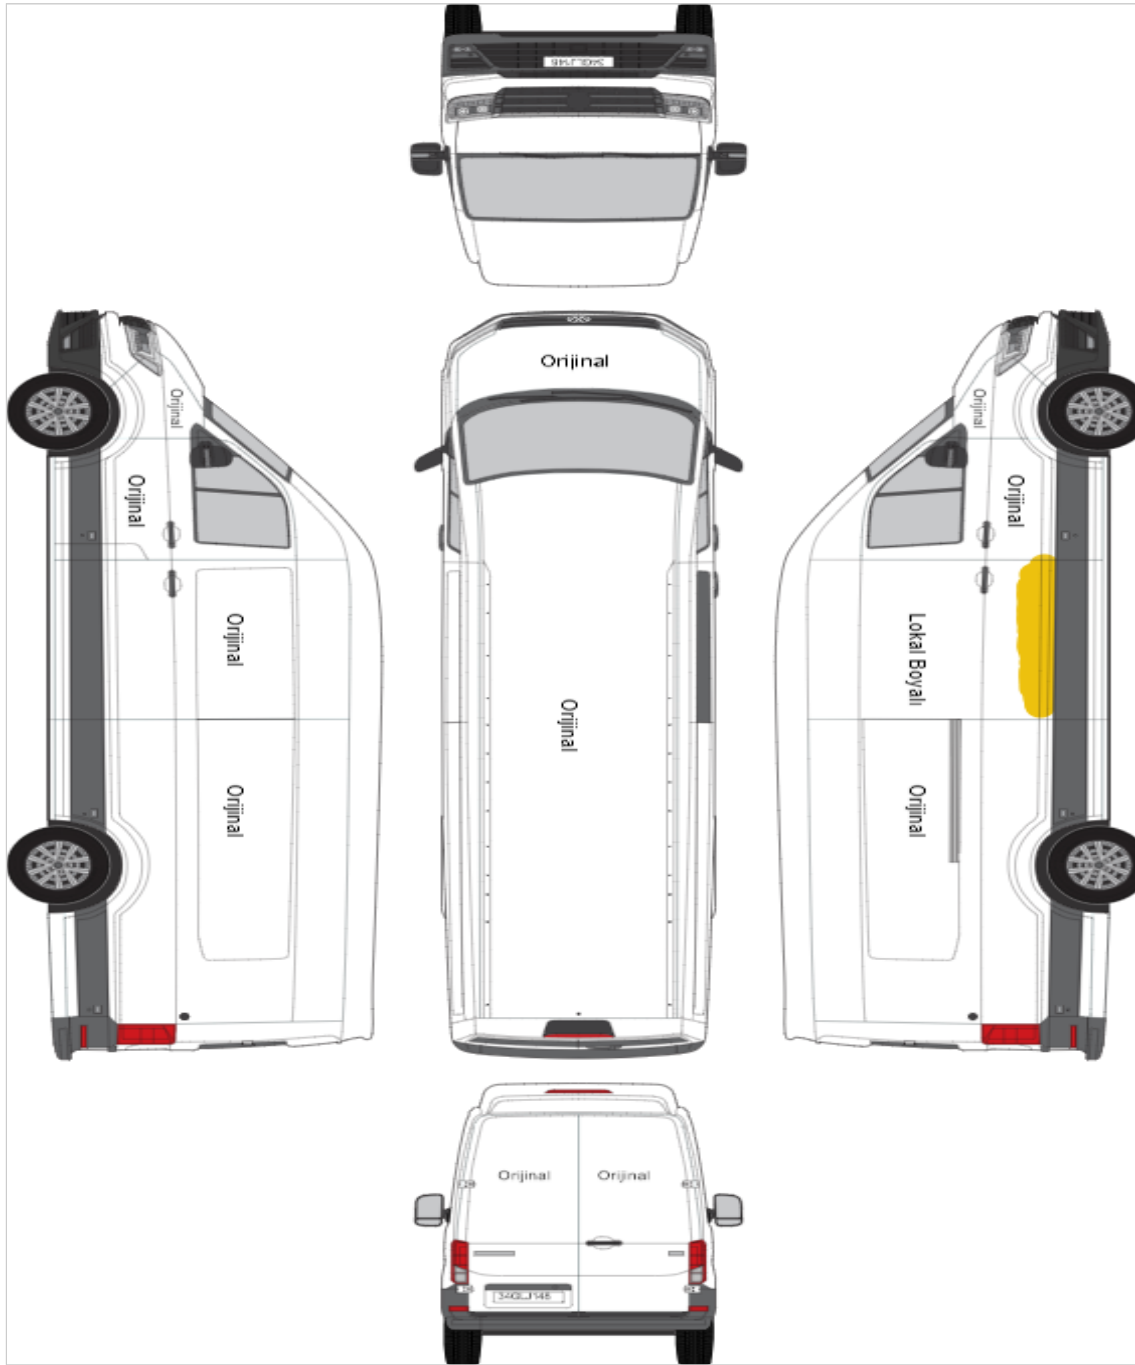
BOYA KAPORTA DIŞ KONTROLLER

BOYALI	DEĞİŞEN	LOKAL BOYALI	ORİJİNAL	BOYALI İŞLEMLİ	DOLU GÖÇÜĞÜ	HASARLI	EZİK GÖÇÜK	SÖKÜLÜP TAKILMIŞ
--------	---------	--------------	----------	----------------	-------------	---------	------------	------------------

60. Sol Ön Şasi	Orijinal
61. Sağ Ön Şasi	Orijinal
62. Güneş Yanığı	Yok
63. Podye Sol	Orijinal
64. Podye Sağ	Orijinal
65. Amortisör Kulesi Sol	Orijinal
66. Amortisör Kulesi Sağ	Orijinal
67. Sol Üst Direk	Orijinal
68. Sağ Üst Direk	Orijinal
69. Sol Ön Direk	Orijinal
70. Sağ Ön Direk	Orijinal
71. Sol Kapı Orta Direk	Orijinal
72. Sağ Kapı Orta Direk	Orijinal
73. Sol Arka Çamurluk Kilit Karşılığı	Orijinal
74. Sağ Arka Çamurluk Kilit Karşılığı	Orijinal
75. Sol Alt Marşpiyel	Plastik Kaplama
76. Sağ Alt Marşpiyel	Plastik Kaplama
77. Ön Panel	Plastik
78. Arka Panel	Orijinal
79. Ön Tampon	Plastik
80. Arka Tampon	Plastik
81. Taban Sacı	Sağlam
82. Bagaj İç Havuz Sacı	Orijinal
83. Sağ Ön Çamurluk Davlumbazı	Sağlam
84. Sol Ön Çamurluk Davlumbazı	Sağlam
85. Sağ Arka Çamurluk Davlumbazı	Sağlam
86. Sol Arka Çamurluk Davlumbazı	Sağlam
87. Çizik/Gamze/Göçükler	! Var

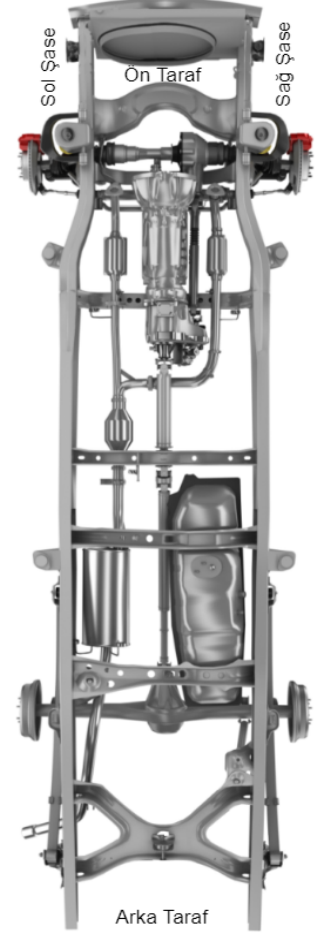
ARAÇ DİREK & ŞASİ KONTROLLERİ

DİREK KONTROL SONUÇLARI

Sol Orta Direk	Orijinal	Sol Ön Cam Direği	Orijinal
Sol Arka Üst Direk	Orijinal	Sol Ön Basamak	Orijinal
Sol Arka Basamak	Orijinal	Sol Ön Kapı İç Direk	Orijinal
Sol Çamurluk Kilit Karşılığı	Orijinal	Sol Üst Direk	Orijinal
Sağ Orta Direk	Orijinal	Sağ Ön Cam Direği	Orijinal
Sağ Arka Üst Direk	Orijinal	Sağ Ön Basamak	Orijinal
Sağ Arka Basamak	Orijinal	Sağ Ön Kapı İç Direk	Orijinal
Sağ Çamurluk Kilit Karşılığı	Orijinal	Sağ Üst Direk	Orijinal

ŞASİ KONTROL SONUÇLARI

Sol Şasi	
Sağ Şasi

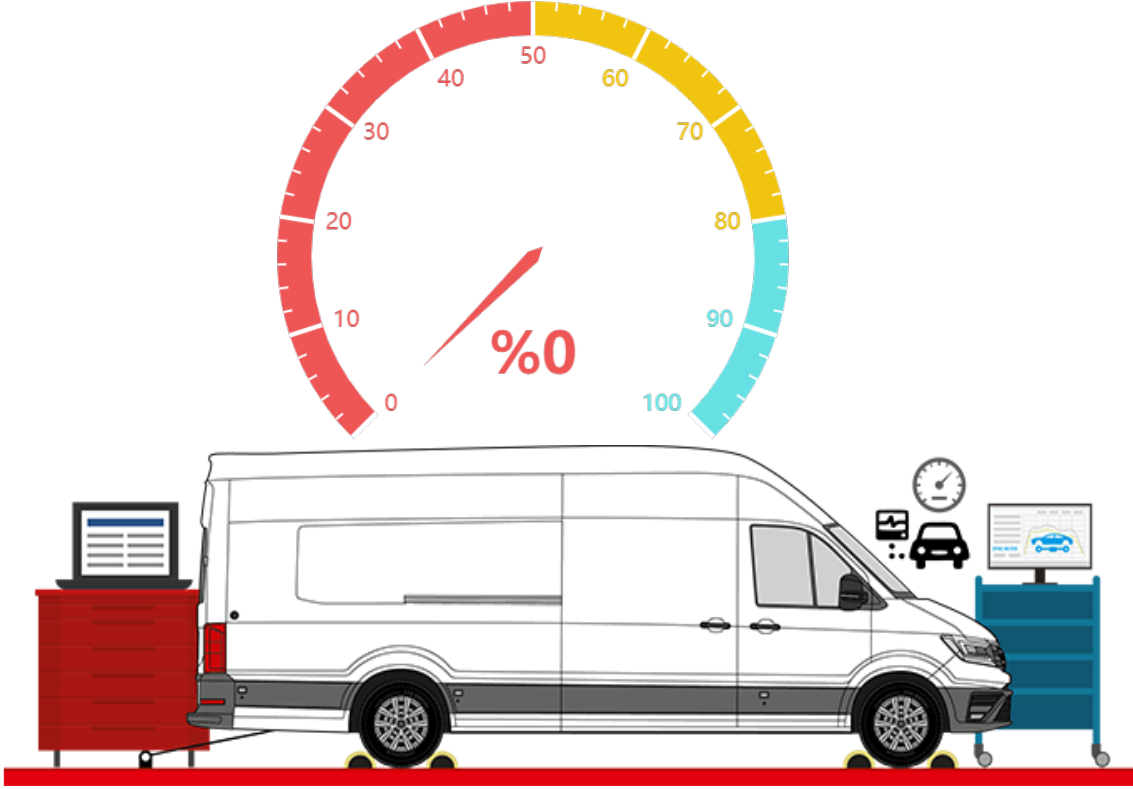
DYNO MOTOR PERFORMANS TEST SONUCU

Aracın Motor Gücü (KW)	125 KW - 167 BG
Ölçülen Motor Gücü (KW)	0 KW - 0 BG
Üretilen Anlık Performans (%)	% 0

MÜŞTERİ BİLGİSİ DÂHİLİNDE DYNO TEST YAPILMAMIŞTIR. YOL TESTİ YAPILDI.
