Sayfa : 1 / 19
EKSPERTİZ BİLGİLENDİRME SAYFASI

İşlem Tarihi:	04.10.2024 10:36:07 - 16:58:00	Şasi No:	W0VZM6EF4L1029436
Marka :	OPEL	Model	INSIGNIA / 2020

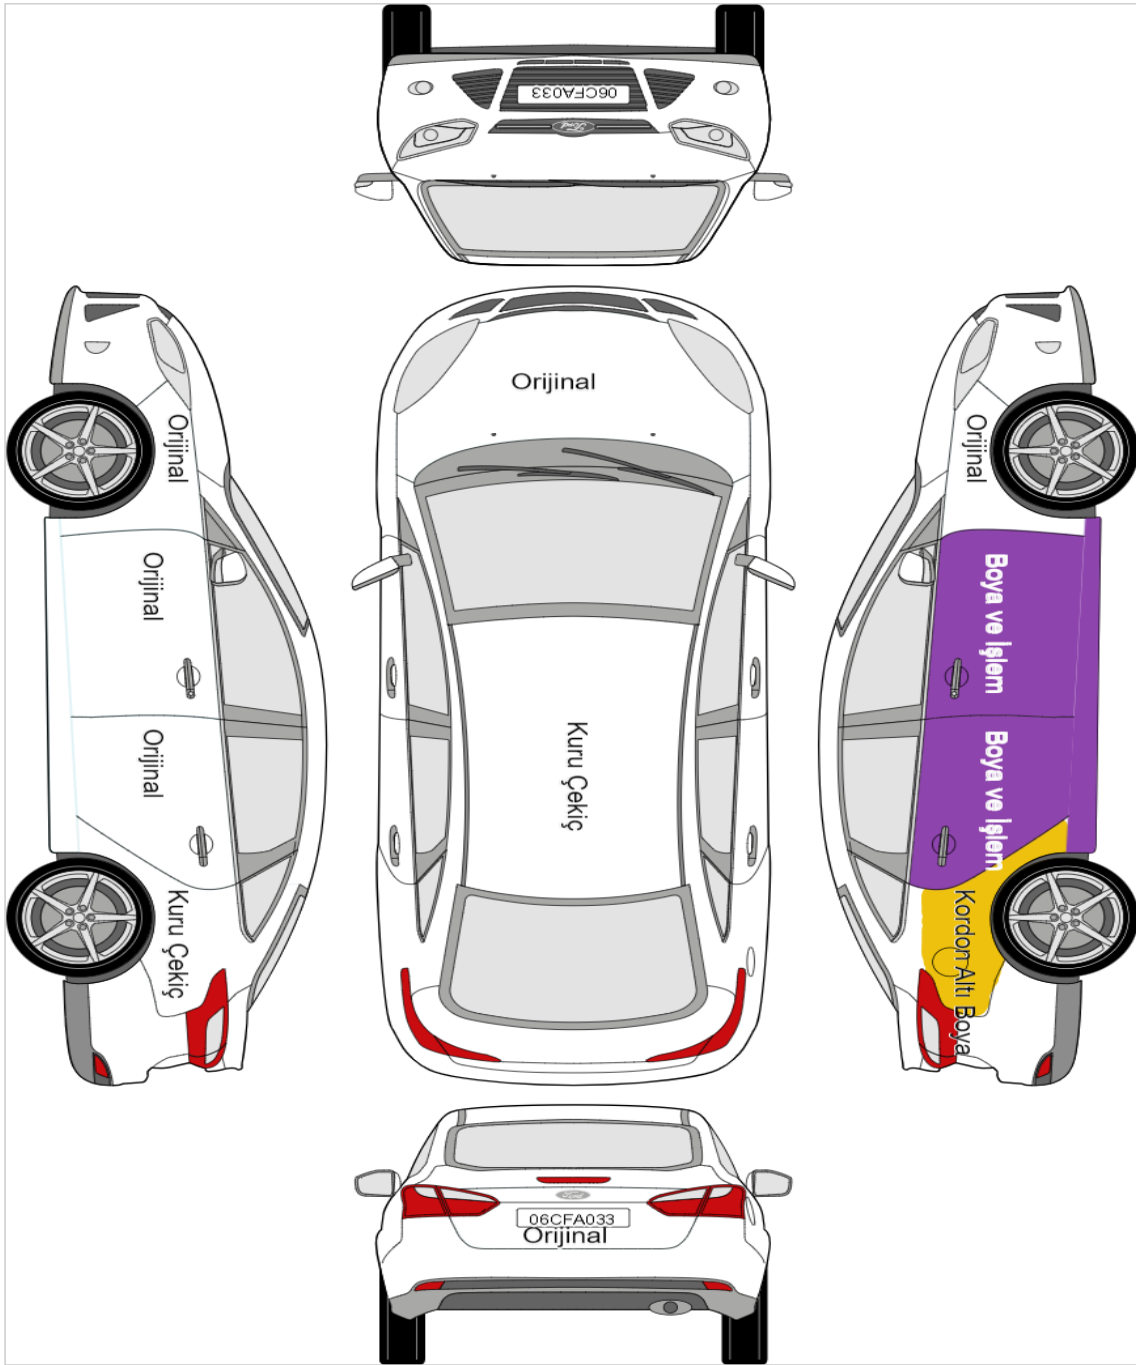
BOYA KAPORTA DIŞ KONTROLLER

BOYALI	DEĞİŞEN	LOKAL BOYALI	ORİJİNAL	BOYALI İŞLEMLİ	DOLU GÖÇÜĞÜ	HASARLI	EZİK GÖÇÜK	SÖKÜLÜP TAKILMIŞ
--------	---------	--------------	----------	----------------	-------------	---------	------------	------------------

BOYA KAPORTA KONTROLLERİ 2 SAYFADAN OLUŞMAKTADIR

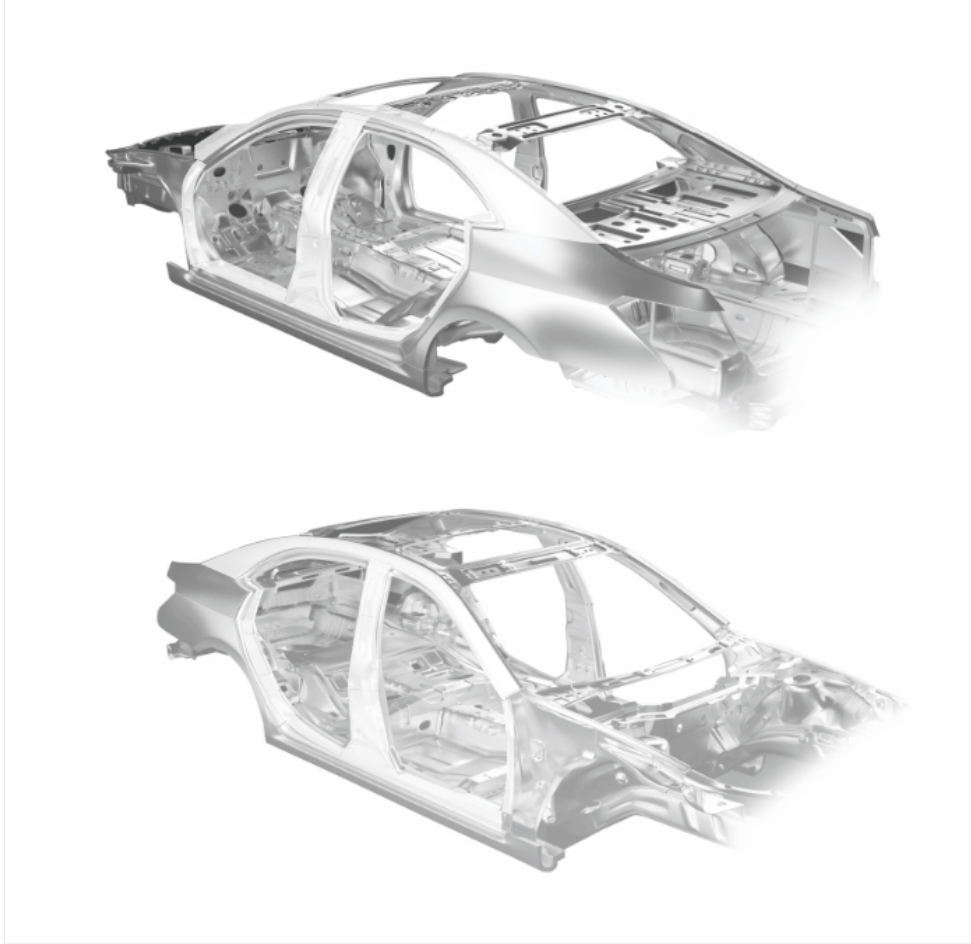
ARAÇ DİREK & ŞASİ KONTROLLERİ

DİREK KONTROL SONUÇLARI

Sol Orta Direk	Orijinal	Sol Ön Cam Direği	Orijinal
Sol Arka Üst Direk	Orijinal	Sol Ön Basamak	Orijinal
Sol Arka Basamak	Orijinal	Sol Ön Kapı İç Direk	Orijinal
Sol Çamurluk Kilit Karşılığı	Orijinal	Sol Üst Direk	Orijinal
Sağ Orta Direk	Orijinal	Sağ Ön Cam Direği	Orijinal
Sağ Arka Üst Direk	Orijinal	Sağ Ön Basamak	Orijinal
Sağ Arka Basamak	Orijinal	Sağ Ön Kapı İç Direk	Orijinal
Sağ Çamurluk Kilit Karşılığı	Orijinal	Sağ Üst Direk	Orijinal

ŞASİ KONTROL SONUÇLARI

Sol Şasi	
Sağ Şasi

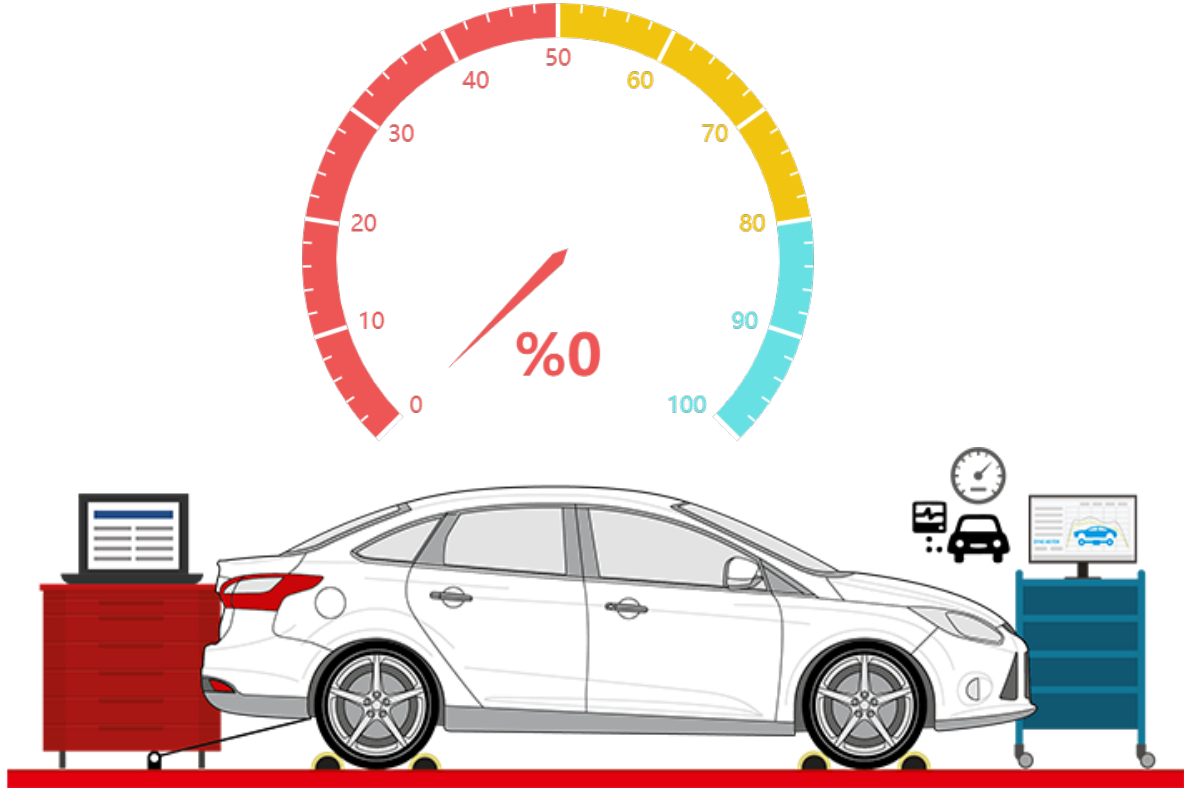
DYNO MOTOR PERFORMANS TEST SONUCU

Aracın Motor Gücü (KW)	100 KW - 134 BG
Ölçülen Motor Gücü (KW)	0 KW - 0 BG
Üretilen Anlık Performans (%)	% 0

MÜŞTERİ BİLGİSİ DÂHİLİNDE DYNO TEST YAPILMAMIŞTIR. YOL TESTİ YAPILDI.
