Sayfa : 1 / 19
EKSPERTİZ BİLGİLENDİRME SAYFASI

İşlem Tarihi:	02.10.2024 09:20:05 - 10:05:12	Şasi No:	WF0MXXGCHMPU45506
Marka :	FORD	Model	FOCUS / 2023

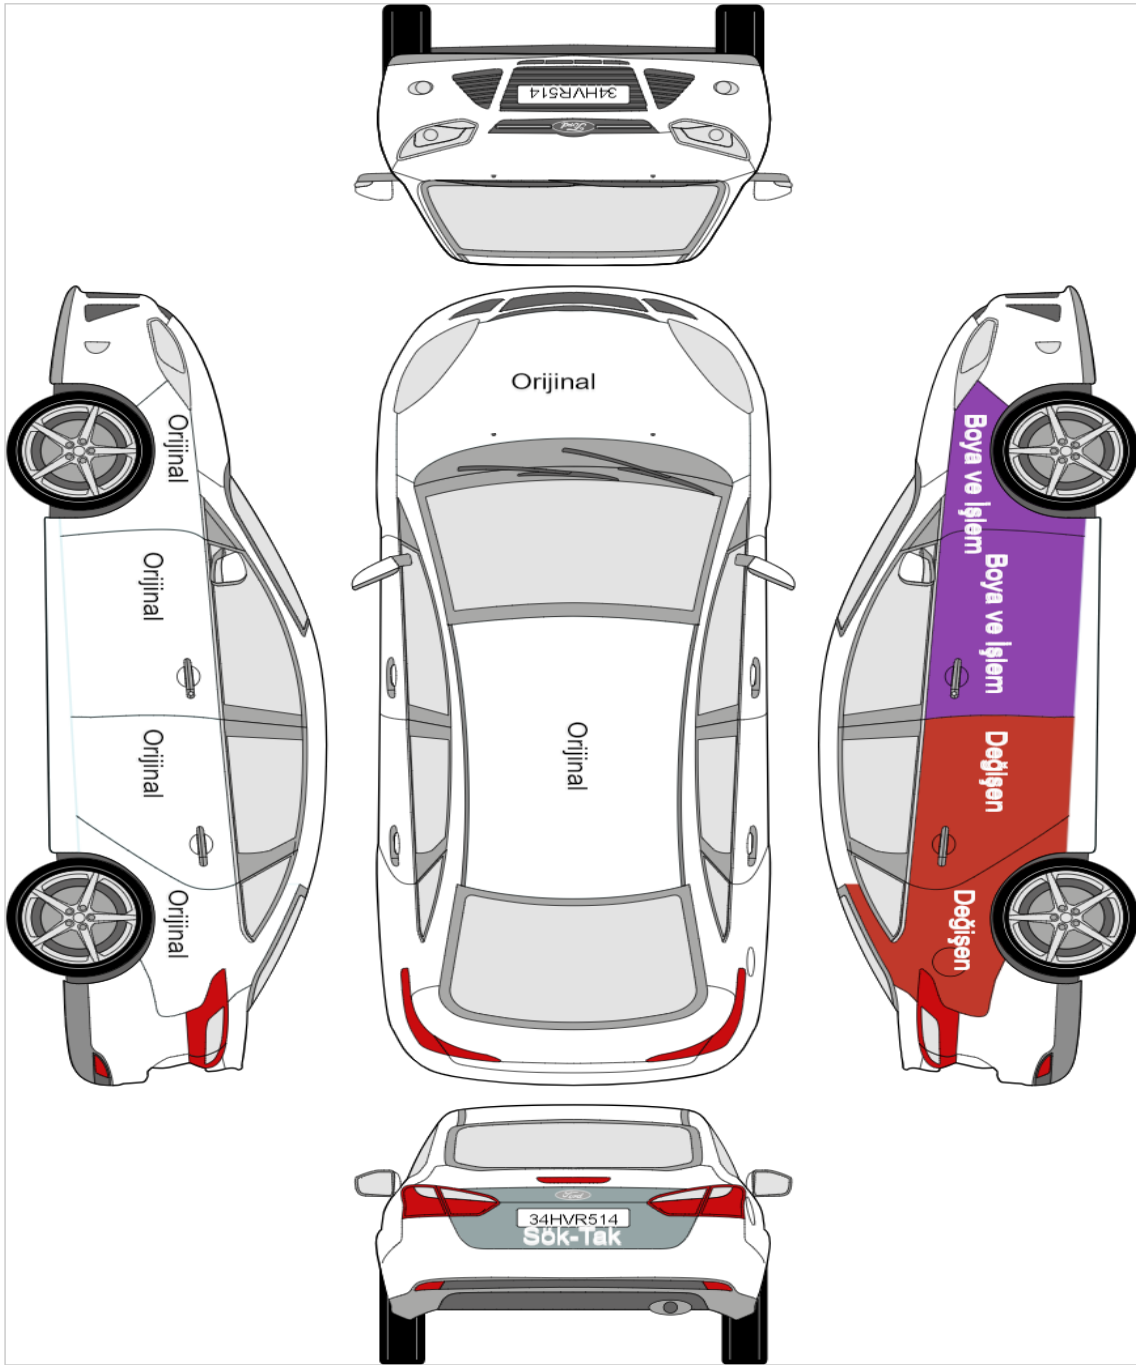
BOYA KAPORTA DIŞ KONTROLLER

BOYALI	DEĞİŞEN	LOKAL BOYALI	ORİJİNAL	BOYALI İŞLEMLİ	DOLU GÖÇÜĞÜ	HASARLI	EZİK GÖÇÜK	SÖKÜLÜP TAKILMIŞ
--------	---------	--------------	----------	----------------	-------------	---------	------------	------------------

Sökülmüş takılmış parçaların aynı yıl aynı marka model araçtan çıkma bir parçayla değiştirilmiş olma ihtimali bulunmaktadır.
Ayar yapmak veya araçtan söküp işlem yapılmak için de sökülmüş olabilir.

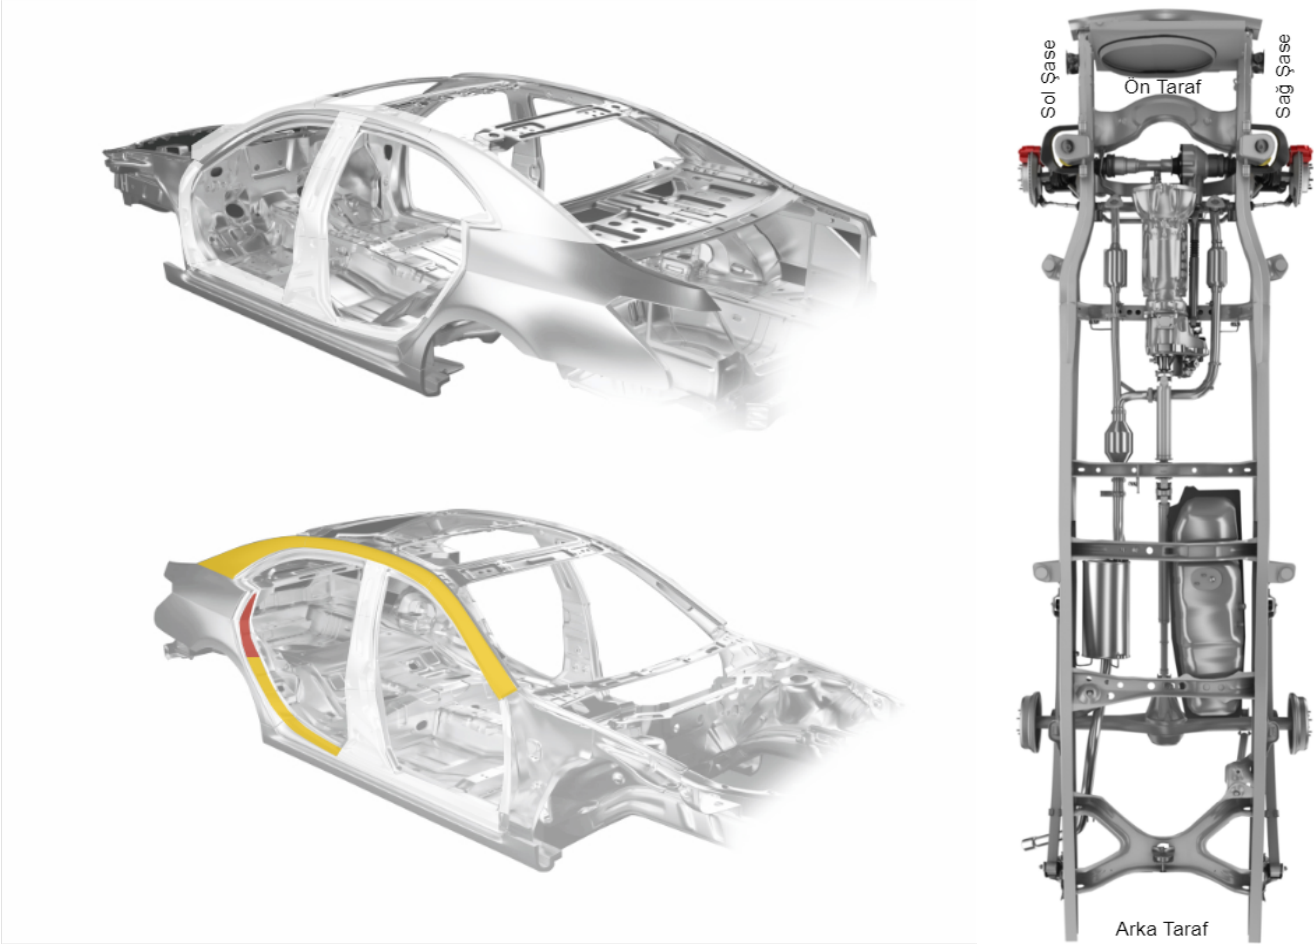
ARAÇ DİREK & ŞASİ KONTROLLERİ

DİREK KONTROL SONUÇLARI

Sol Orta Direk	Orijinal	Sol Ön Cam Direği	Orijinal
Sol Arka Üst Direk	Orijinal	Sol Ön Basamak	Orijinal
Sol Arka Basamak	Orijinal	Sol Ön Kapı İç Direk	Orijinal
Sol Çamurluk Kilit Karşılığı	Orijinal	Sol Üst Direk	Orijinal
Sağ Orta Direk	Orijinal	Sağ Ön Cam Direği	Boyalı
Sağ Arka Üst Direk	Boyalı	Sağ Ön Basamak	Orijinal
Sağ Arka Basamak	Boyalı	Sağ Ön Kapı İç Direk	Orijinal
Sağ Çamurluk Kilit Karşılığı	Değişen	Sağ Üst Direk	Boyalı

ŞASİ KONTROL SONUÇLARI

Sol Şasi	
Sağ Şasi

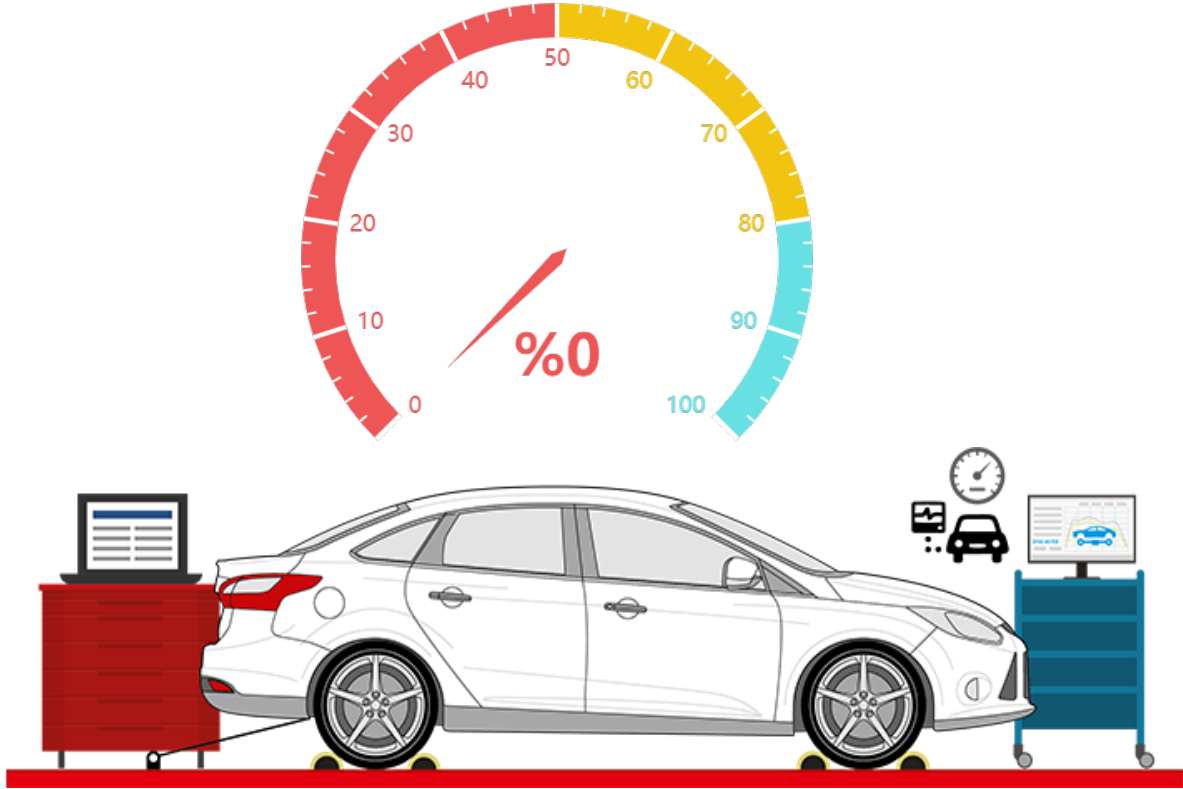
DYNO MOTOR PERFORMANS TEST SONUCU

Aracın Motor Gücü (KW)	84 KW - 113 BG
Ölçülen Motor Gücü (KW)	0 KW - 0 BG
Üretilen Anlık Performans (%)	% 0

MÜŞTERİ BİLGİSİ DÂHİLİNDE DYNO TEST YAPILMAMIŞTIR. YOL TESTİ YAPILDI.
