# DYNOPLUS - İZMİR YOLU ŞB

Rapor id : SP595EAB187

Alıcı: OTOPOINT MOTORLU ARAÇLAR... Araç: 34PEN545 - NM435600006Z75338 - FİAT Egea Otomatik Dizel - Kilometre : 140660

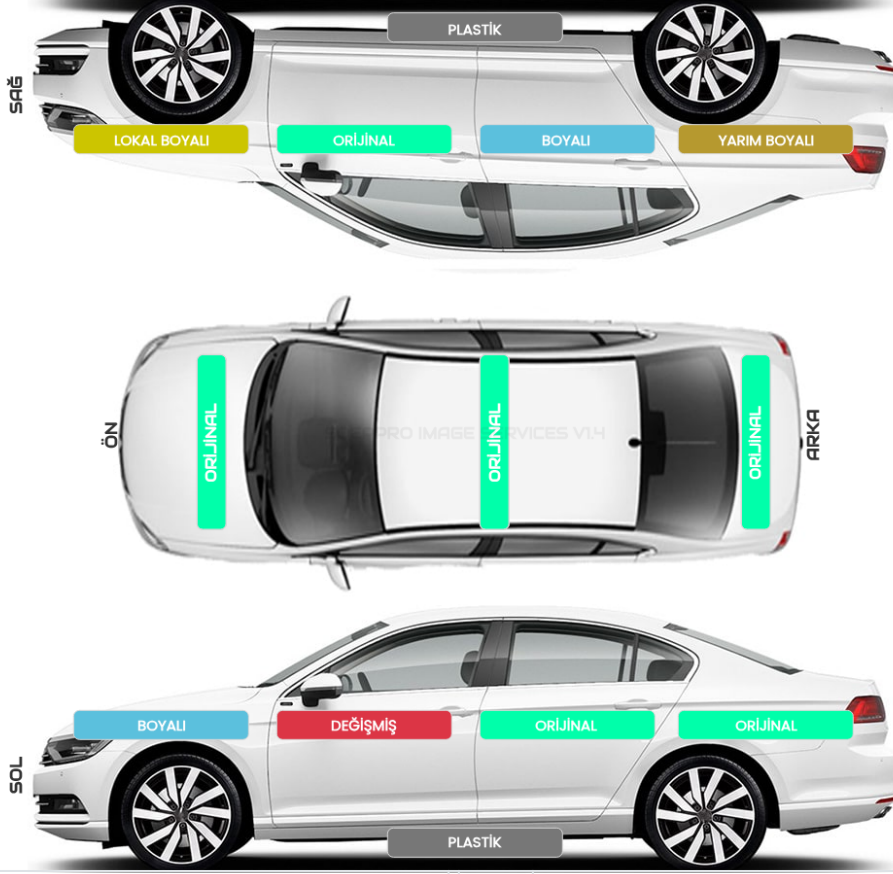
## KAPORTA VE BOYA KONTROLÜ

- O ORJİNAL
- B BOYALI
- IDB İÇ DİŞ BOYALI
- STB SÖK TAK BOYALI
- LB LOKAL BOYALI
- D DEĞİŞMİŞ
- ÇD ÇIKMA DEĞİŞMİŞ
- KSD KAPI SAÇI DEĞİŞMİŞ
- P PLASTİK
- K KAPLAMA
- C CAM
- PY PARÇA YOKTUR
- KS KASA
- ST SÖK TAK AYAR
- YB YARIM BOYALI
- İNB İNCE BOYALI
- LD LOKAL DEĞİŞMİŞ

Aracın muhtelif yerlerinde minimal düzeyde ezik ve çizikler mevcut  
Ön tampon demiri değişen
